# 災防週報

# 行政院災害防救辦公室週報（110 年 10 月 21 日至 110 年 10 月 27 日）

## 一、颱風侵襲預警性封路緊急應變及復原措施：明霸克露橋事件為例

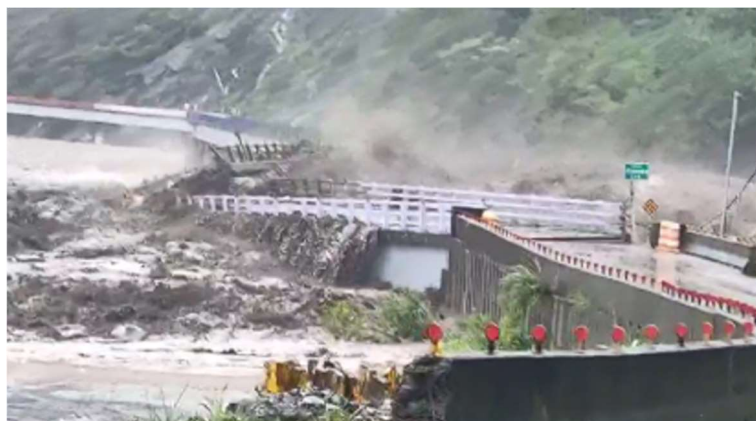
2.預判得宜及時預警性封路，未造成人員傷亡：封閉路段內之明霸克露橋因無法抵擋玉穗溪所帶來的大量土石流，於110年8月7日下午1時17分部分橋面遭到沖毀流失（如圖2），沖毀橋面共85m，幸好預判得宜及時預警性封路，未造成用人員傷亡。

圖2 今（110）年8月7日明霸克露橋遭土石流沖毀（資料來源:交通部公路總局）

2. 短期加固，中長期路廊：因明霸克露橋附近區域屬於水文地質不穩定區域，後續修復方案如下：
  - （1）短期加固：採堤岸加固及鋼便橋方式，穩定玉穗溪出口流路並增加通洪斷面，提升整體便道安全。
  - （2）中長期評估：考量後續玉穗溪土石流爆發可能性，需要再調查區域水文地質，評估路線方案及等待地質穩定後，建置因地制宜之妥適長期路廊。

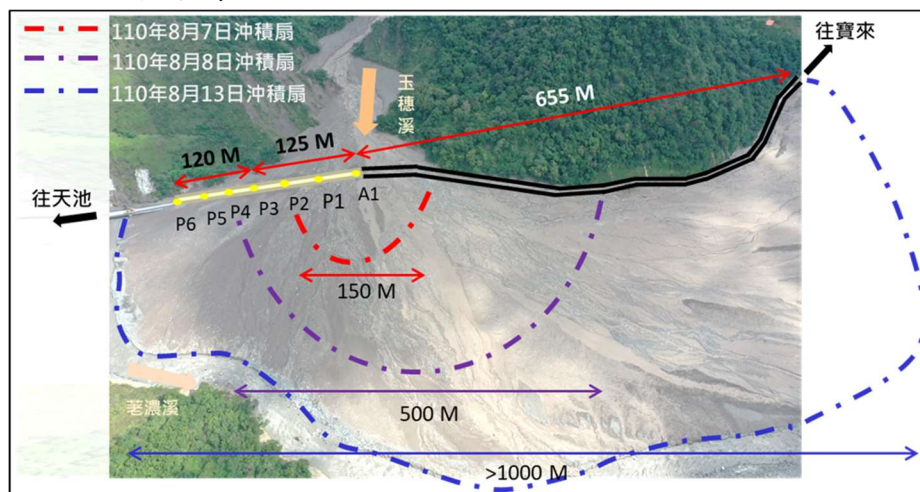
1.便道歷經6次土石流之沖擊並緊急搶修：在8月7日事件後，三工處於8月8日開始進行搶修作業。搶修期間玉穗溪不斷有土石流出造成搶修人員、機具等高度危害。至8月16日止發生無預警土石流共有6次，造成河口沖扇不斷擴大，河床不斷淤高（如圖3），使得搶修便道多次遭受沖毀，必須重新緊急施工，以利通行。

圖3 玉穗溪口因土石流造成沖積扇不斷擴大（資料來源:交通部公路總局）

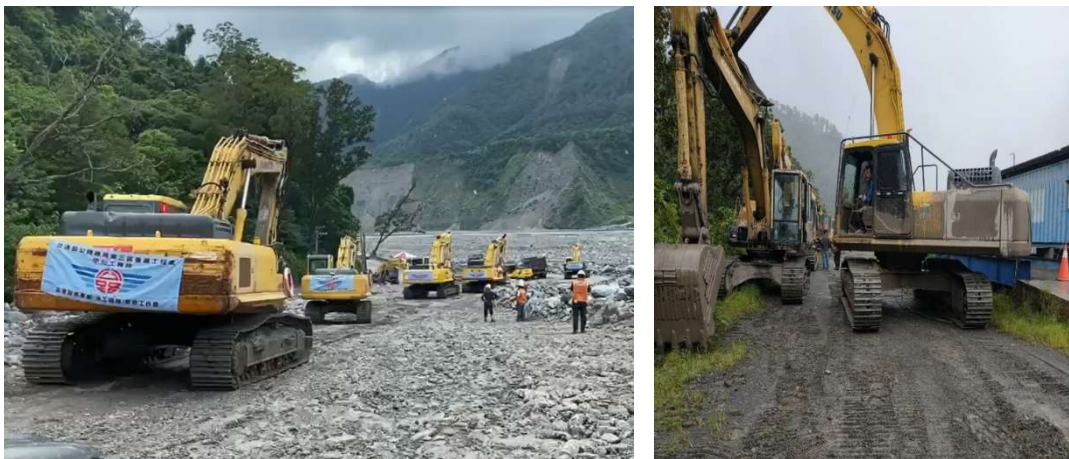
2.以搶修安全為優先考量，當機立斷撤離：8月13日下午2時於玉穗溪及荖濃溪交口之河床上，搶修人員、機具持續辦理施工便道搶修作業。在過程中三工處吳處長於現地督導指揮搶修作業，發覺天候不佳，有鑒於前二日（8月11日、12日）雨量不多，卻連續兩天皆發生土石流情況下，最終以安全為第一優先考量，當機立斷下令現場所有搶修人員機具立即撤退（如圖4）。之後玉穗溪於下午3時30分爆發大量土石流沖洩而下，並形成更大的沖積扇將入口管制哨予以摧毀。因及時撤離得當，現地施工及搜救人員50人及相關機具均有驚無險，避免受到洪流挾帶土石衝擊之災情發生。本次預警執行撤離估計減少災損計約1億4千200萬元。

圖4 三工處8月13日及時撤離搶修人員、機具情形（資料來源：交通部公路局）

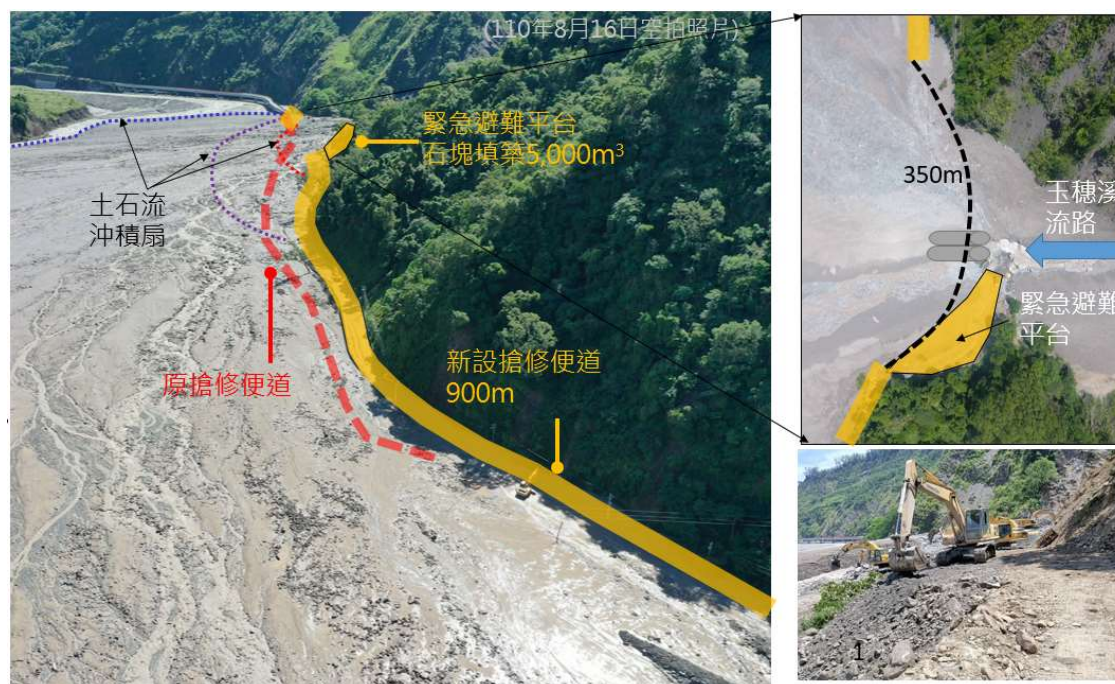
圖 5 三工處改變河床便道搶修策略（資料來源:交通部公路總局）

3.順天應人，改採河床便道通行策略：因玉穗溪土石流向不穩定，造成便道搶修過程非常艱困，時常因玉穗溪土石流襲擊而前功盡棄。在吸取數次失敗經驗後三工處團隊密集檢討對策，改採順天應人策略。最終在團隊的努力下，於110年8月25日河床便道正式搶通開放通行。策略如下（如圖5）：

- （1）在玉穗溪上游處加設監控人員及時回報，爭取土石流警示時間。

- (2) 於玉穗溪河口布設緊急避難平台，供人員、機具以較短時間完成緊急避難。
- (3) 修正便道路線，改沿線局部削山墊高方式進行，避免土石流沖積扇漫延至便道，並擴挖疏通、設置管涵方式以疏通土石流路。
