災防週報

行政院災害防救辦公室週報（113年6月13日至113年6月19日）

一、台2線70K道路邊坡崩塌事件初探及策進（交通部及經濟部地質

調查及礦業管理中心提供，本院災害防救辦公室彙整）

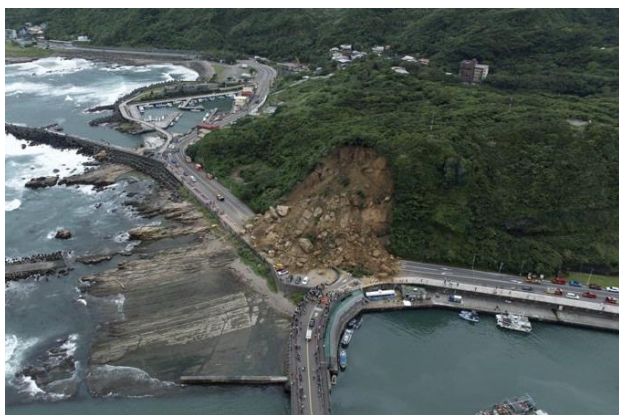
113年6月3日14時28分於台2線70K處發生坍方雙向阻斷交通，坍方規模長度54公尺、高度41公尺、寬度14公尺，坍方量達約13,000立方公尺（如圖1）。現場為基隆市潮境公園停車場，有10部車及2部機車被土石掩蓋受困（其中1部車疑似被坍方推至下邊坡），2人輕傷後送基隆長庚醫院。

圖1、台2線70K處邊坡發生崩塌
資料來源：基隆市政府

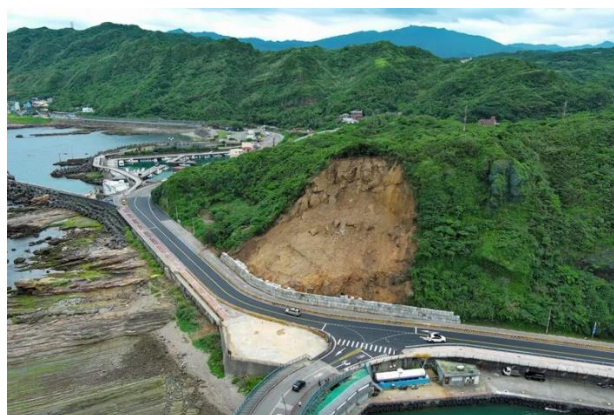
後續交通部公路局辦理災害搶修，總共動員挖土機57輛次、傾卸卡車370輛次，及工程人員243人次全力搶災，共計清運土方13,248立方公尺；原預定於11日開放通行，而在交通部公路局積極辦理搶修之下，業於9日完成土方清運後，連夜完成路面刨除加封，10日上午完成邊坡邊趾防護及通車前的交維設施，提前至10日下午開放通車（如圖2）。

圖2、台2線70K處開放通行
資料來源：中央社

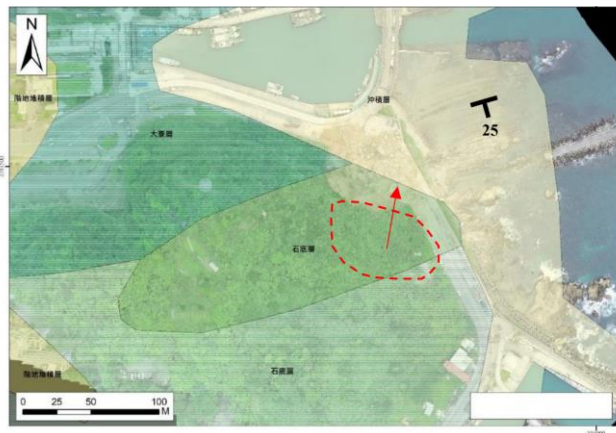
崩塌地坡向，其發生型態與區位為「斜交坡」引發之岩體崩滑(rockslide)（如圖 3、圖 4）。經現場觀察，崩塌土石成份主要為「石底層 (St)」底部之「淺灰色砂岩偶夾頁岩」，砂岩為主的岩體容易產生弱面。

圖 3、崩塌事件之區域地質圖

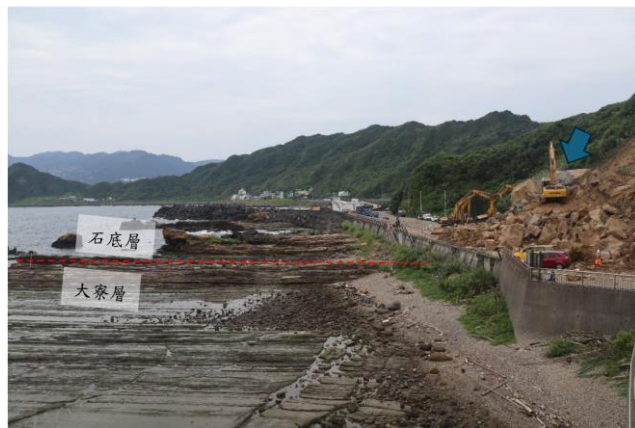
圖 4、現場崩塌地之地層交界圖

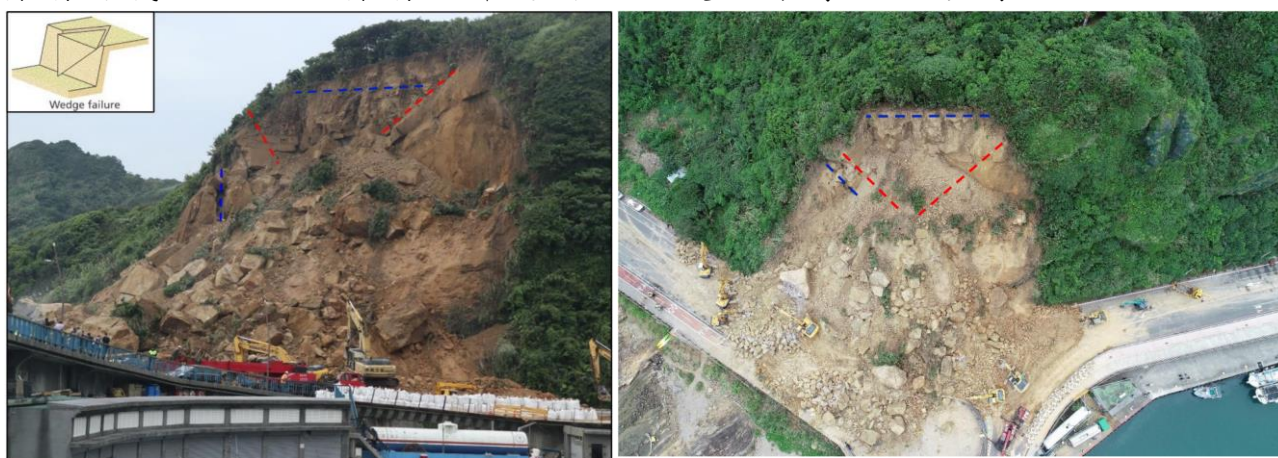
此崩塌地之崩崖裸露面顯示，依現場坡面觀測，岩體主要受到 3 組節理面控制（如圖 5），2 組節理面形成的弱面驅使岩體向下滑動，類崩塌機制似「楔型滑動 (wedge failure)」，推測可能係 0403 花蓮地震造成岩體節理鬆動，加上 5 月 31 日至 6 月 2 日連續降雨事件（如圖 6），尤 6 月 2 日累積雨量更超過 50mm，大量雨水藉由弱面滲入岩體內使水壓過大，驅使岩體產生位移現象造成崩塌，故推測是促發本次崩塌的成因之一；崩塌地鄰近的兩側坡面亦有此地形特徵。

圖 5、崩塌事件之坡面節理面（紅線、藍線）

交通部公路局為防止該處邊坡再次滑動，預計上邊坡再施作岩栓及噴凝土辦理後續復建工作，確保人員安全。
