# 災防週報

# 行政院災害防救辦公室週報（113年2月1日至113年2月7日）

## 一、中國大陸雲南省坡地崩塌事件初探

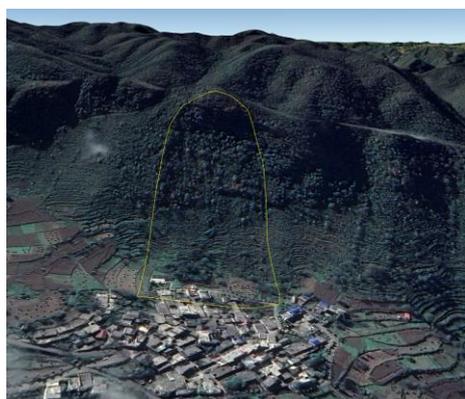
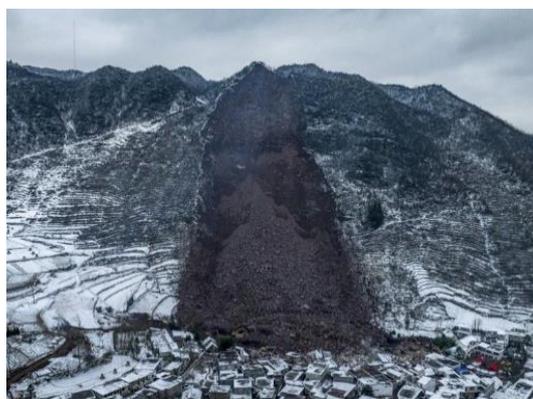
圖1、崩塌災害前後比較

中國大陸雲南省鎮雄縣塘房鎮涼水村於113年1月22日當地時間上午5時51分發生坡地崩塌事件，大量土石掩埋民宅，相關單位全力搜救失聯人員，最造成18戶共44人罹難。此次崩塌坡趾寬度約160公尺、長度約300公尺，崩塌面積約4.5公頃、崩塌深度約6公尺（圖1）。

崩塌前影像（左）

崩塌後影像（右）

- 1.崩塌區域為陡峻的地形地貌。
- 2.層狀碎裂結構岩體，可能為崩塌發生的主要因素。
- 3.前期降水持續下滲，降低岩體間軟弱面摩擦力，加上崩塌發生前累積的雨量與積雪，導致地下水位抬升，進而誘發崩塌發生。

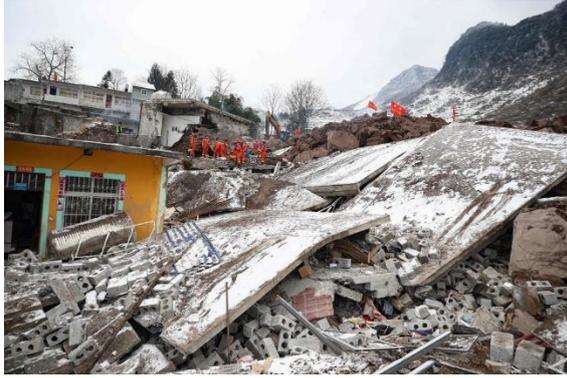
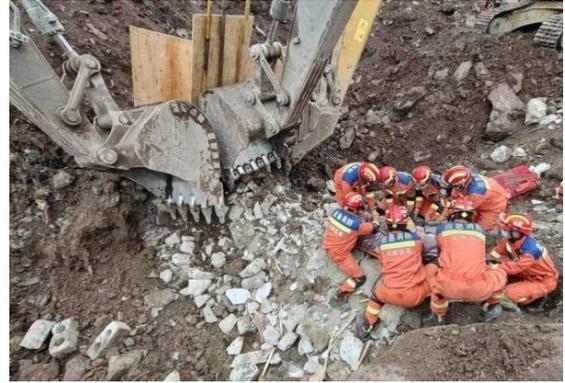
圖 2、本次災害山坡地崩塌發生後，搜救隊展開救援任務

中國大陸雲南省減災委員會接獲此次崩塌災情後，啟動三級救災應急響應機制<sup>1</sup>，第一時間投入10臺裝載機、33輛消防車，超過200名救援人員展開搜救（圖2）。此次救援共歷時85小時，調集28支救援隊伍共1,557人，以及各類救援設備和車輛約270輛，搜救犬80隻。由於此次崩塌事件中，上邊坡崩塌區域仍不穩定，有二次崩塌風險，以及當地道路結冰和降雪等因素，導致搶救行動難度增加。

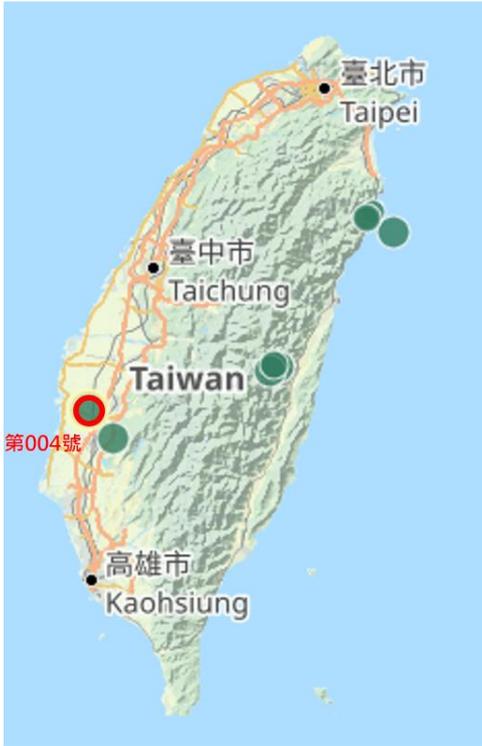
近期全臺規模有感地震計有 9 起（圖 3），規模大於 4.0 計有 3 起，其中僅地震編號第 004 測得震度 4 級，震央位置嘉義縣太保市，並於嘉義市、嘉義縣及雲林縣地區分別測得震度 4 級。近期相關地震均無災情。

圖 3、本週（113 年 2 月 1 日～113 年 2 月 7 日）臺灣地區有感地震分布圖  
資料來源：交通部中央氣象署

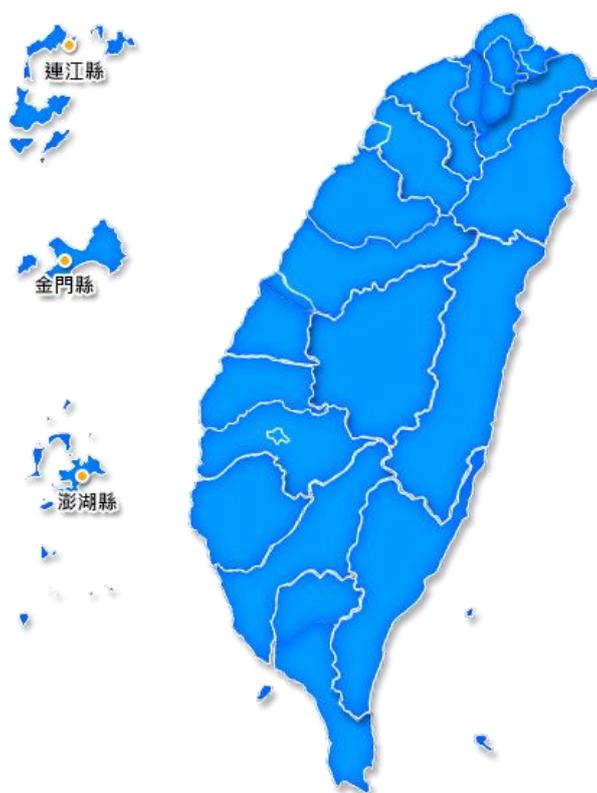
圖 4、全國水情燈號

##### (二) 全國水情分析：全國水情正常（圖 4）。
