第 1 章

108 年災害概況

第一節 全球天然災害綜觀

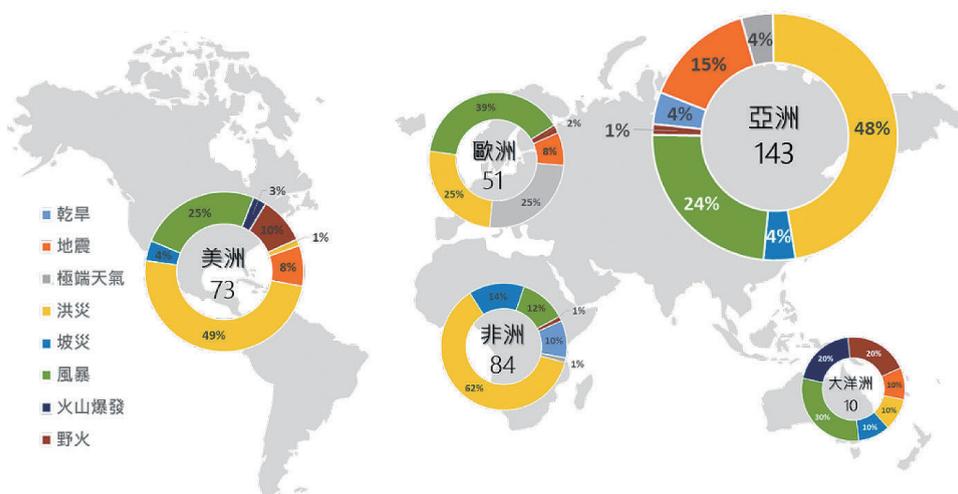
圖 1-1 2019 年天然災害事件數統計與分布

根據聯合國災害資料庫 (EM-DAT¹) 統計，2019 年重大天然災害事件計有 361 件 (如圖 1-1)，以亞洲最多，其次為非洲，共造成 1 萬 1,719 人死亡，9,129 萬人受影響，經濟總損失 1,218 億美元。其中，洪災為發生次數最多的災害類型 (47%)，其次為風暴 (24%)，第三為地震災害 (9%)，如圖 1-2 所示；依死亡人數統計，以洪災最為嚴重，共有 5,100 人死亡，其次為極端天氣造成 2,908 人死亡，第三為風暴，共計 2,519 人死亡 (如圖 1-3)。

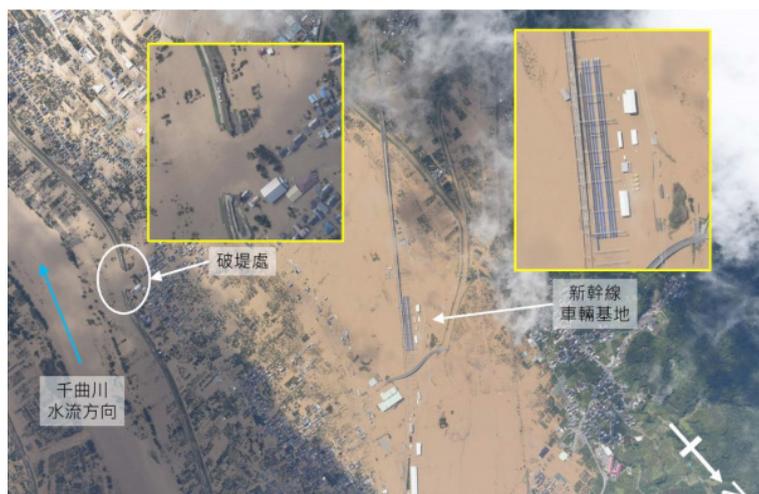
圖 1-4 長野縣千曲川潰堤造成新幹線電車遭淹沒

哈吉貝颱風挾帶豪雨在日本造成罕見的嚴重水患，總計全日本有超過 6 萬 7,000 戶淹水，其中長野縣千曲川在 58 公里處堤防潰堤，缺口長達 70 公尺，造成長野縣新幹線車輛基地 10 輛列車遭到淹沒 (圖 1-4)，損失高達數十億日圓；另有 953 處坡地發生災害，其中以宮城縣 294 件最多。

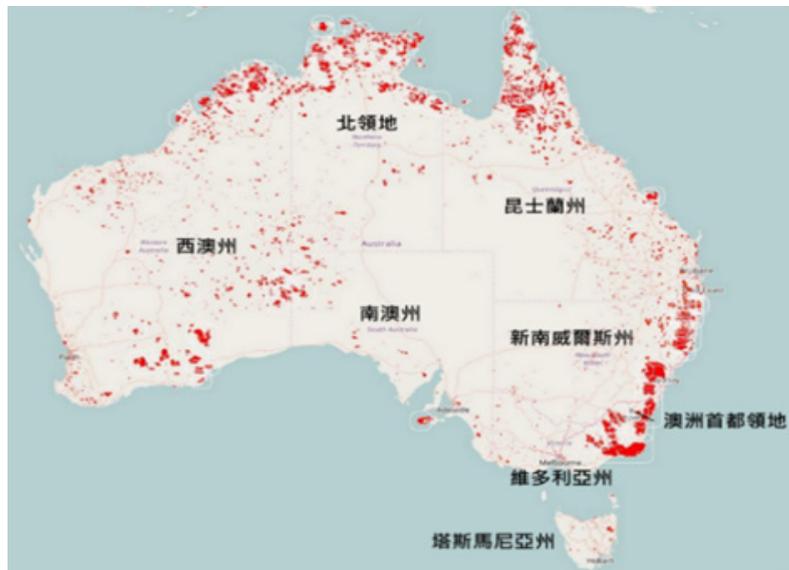
圖 1-5 澳洲野火 2019 年 9 月至 2020 年 2 月焚燒範圍

澳洲 2019 年至 2020 年 2 月間野火事件造成 33 人死亡，超過 2,000 棟房屋被燒毀，推估動物死亡數逾 10 億隻，焚燒面積超過 1,100 萬公頃（如圖 1-5），是澳洲近年來最嚴重的野火事件。

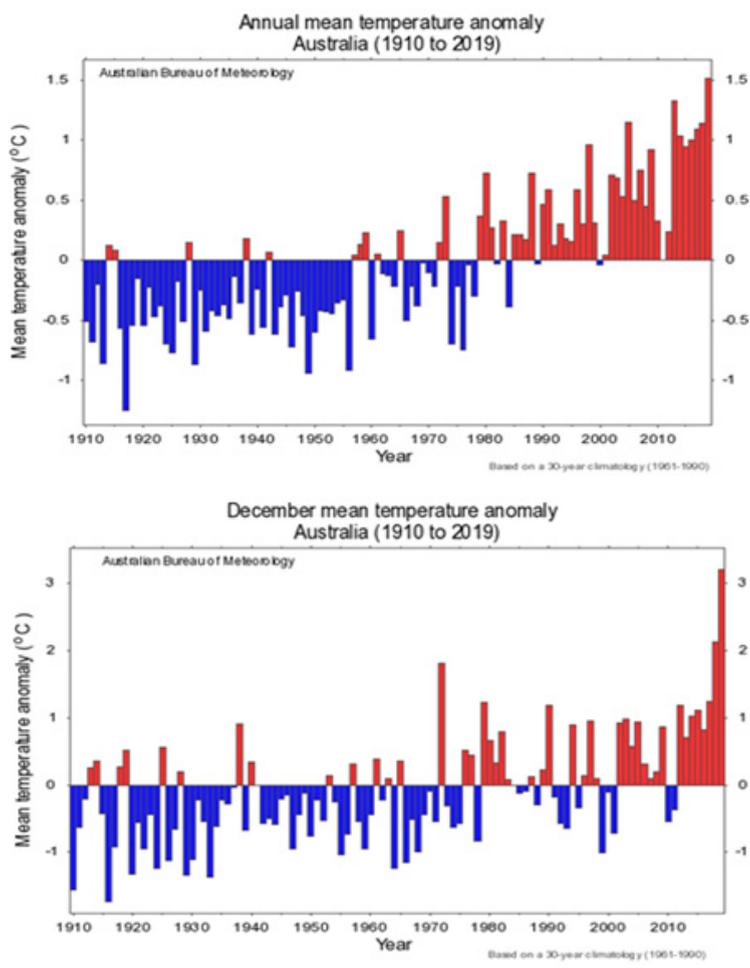
圖 1-6 澳洲 1910 年至 2019 年平均溫度距平值（上）與 12 月平均溫度距平值（下）

1. 異常高溫：2019 年是澳洲自 1910 年以來年平均溫度最高的一年（如圖 1-6 上），12 月更是高出平均值 3 度以上（如圖 1-6 下），異常的高溫使得野火情勢加劇。

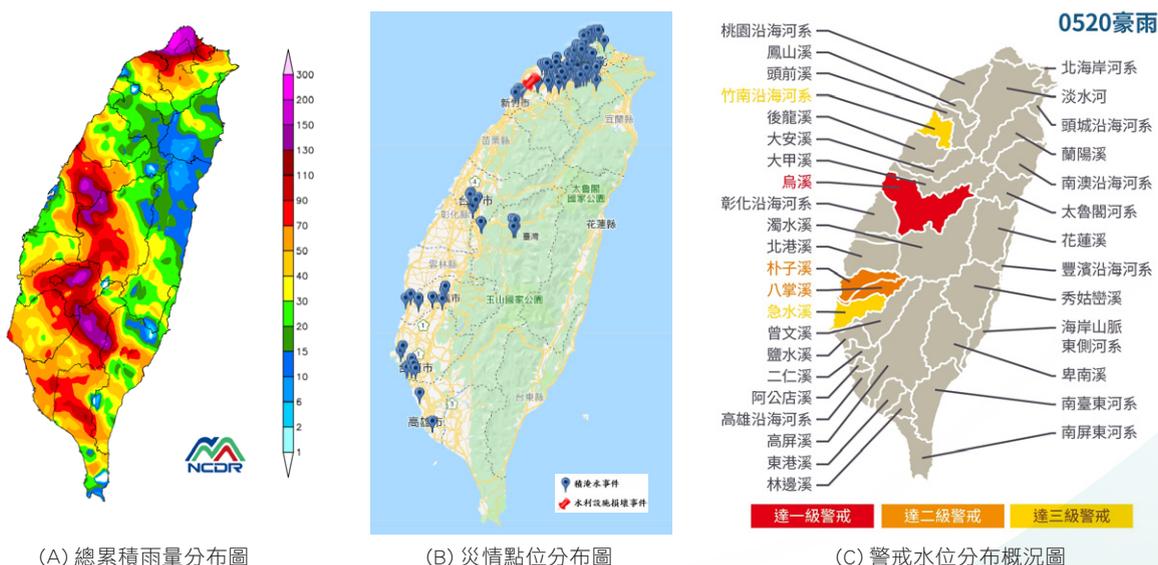
圖 1-7 108 年 0520 豪雨事件應變重點圖資

0520 豪雨事件係因結構完整之鋒面系統影響全臺各地天氣，自 108 年 5 月 20 日 7 時開始鋒面由北往南帶來劇烈降雨，尤其西半部各地劇烈短時降雨致使積淹水災情頻傳，所幸該波鋒面非屬滯留性鋒面，短時劇烈降雨過後便趨緩和（如圖 1-7）。

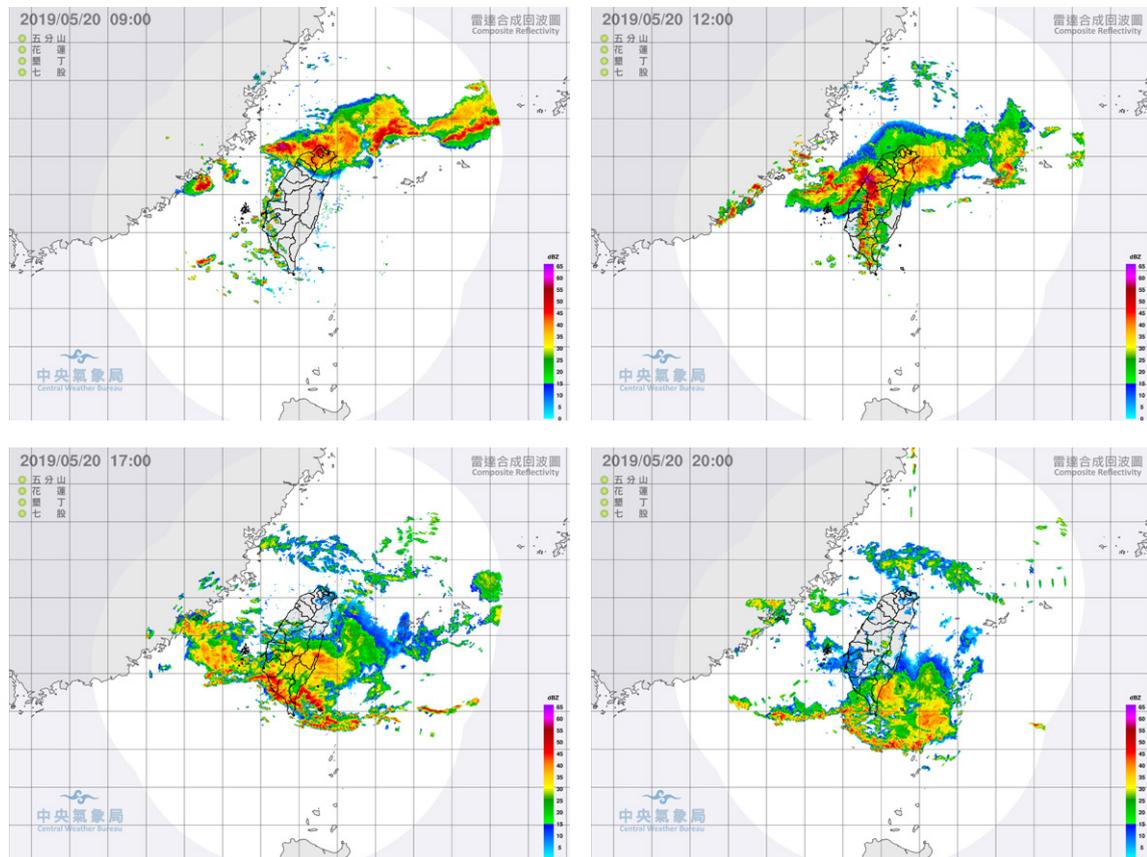
圖 1-8 0520 豪雨事件雷達回波圖

- (1) 5 月 20 日 7 時鋒面開始由北往南移動並帶來降雨，各地短時降雨相當劇烈且有積淹水災情發生；20 日晚間降雨趨緩，各地積淹水逐漸消退，交通部中央氣象局於當日 19 時 25 分解除豪雨特報轉發布大雨特報，中央災害應變中心於 20 日 21 時撤除，恢復平常運作機制，經濟部二級應變及經濟部水利署三級應變同步配合撤除，0520 豪雨事件交通部中央氣象局雷達回波資料如圖 1-8 所示。

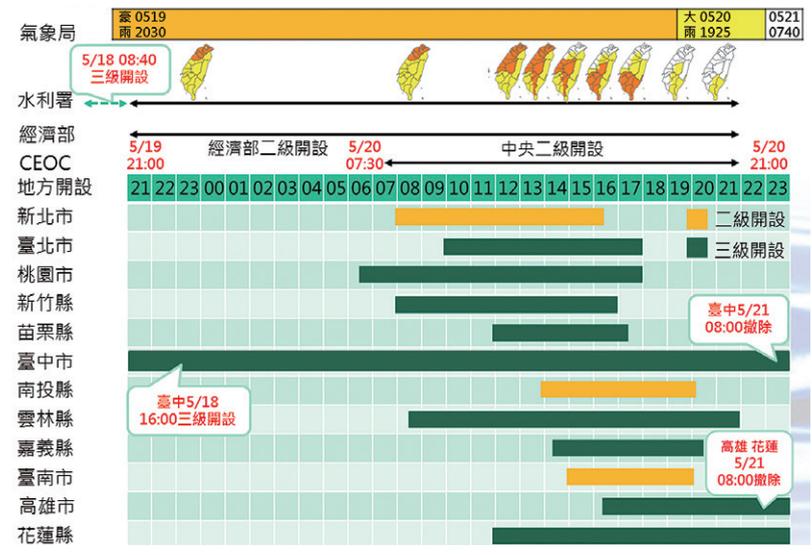
圖 1-9 0520 豪雨事件降雨歷程與開設背景概況

- (2) 0520 豪雨中央災害應變中心開設過程中情資研判組共計召開 3 次情資研判會議、1 次工作會報。
- (3) 縣市成立災害應變中心情形：新北市、南投市、臺南市等 3 縣市二級開設，臺北市、桃園市、新竹縣、苗栗縣、臺中市、雲林縣、嘉義縣、高雄市、花蓮縣等 9 縣市三級開設（圖 1-9）。
- (4) 0520 豪雨事件作業統計概況如表 1-4 所示。
- (5) 土石流警戒區發布情形：共計發布 174 條土石流潛勢溪流達紅色警戒、127 條土石流潛勢溪流達黃色警戒，各縣市共 971 人疏散撤離。

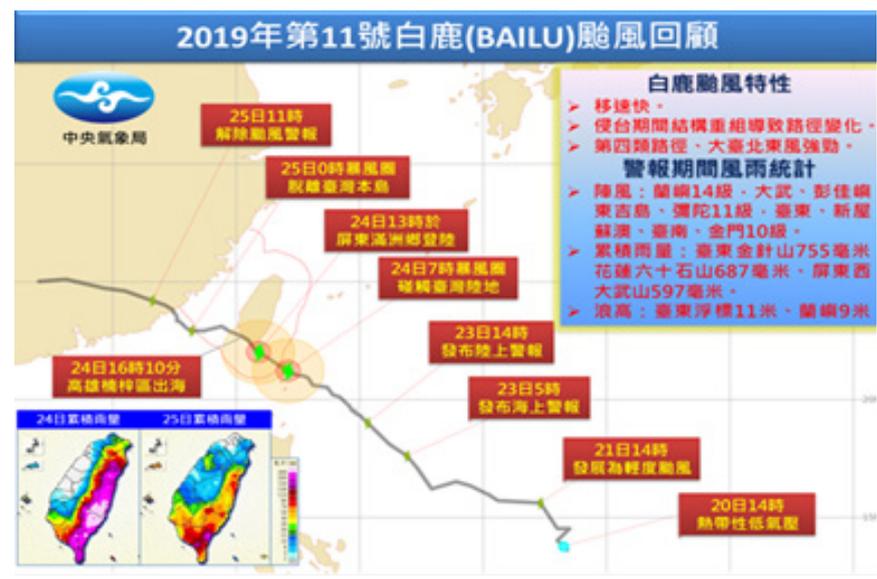
圖 1-10 白鹿颱風路徑
資料來源：交通部中央氣象局

1. 交通部中央氣象局於 108 年 8 月 23 日 5 時 30 分發布白鹿（國際命名：BAILU）颱風海上警報，「白鹿颱風中央災害應變中心」二級開設；同日 14 時 30 分發布海上陸上颱風警報，中央災害應變中心提升為一級開設。24 日 7 時暴風圈碰觸陸地，同日 13 時颱風中心於屏東滿州鄉登陸，16 時 10 分在高雄楠梓區出海，因地形影響，颱風結構受到破壞，強度略為減弱。25 日凌晨 0 時颱風暴風圈脫離臺灣本島；7 時左右進入中國大陸福建省，強度持續減弱；中央氣象局於 25 日 8 時 30 分解除白鹿颱風海上陸上警報，中央災害應變中心調整為二級開設，於同日 11 時 30 分中央氣象局解除海上颱風警報後撤除（如圖 1-10）。

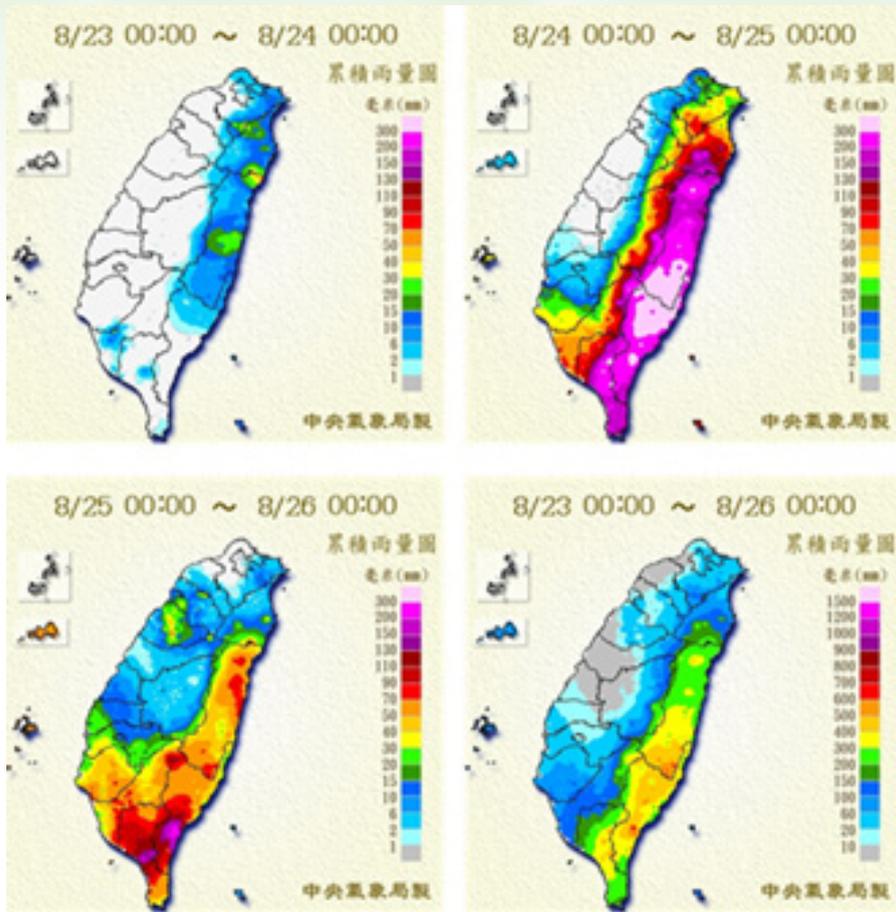
圖 1-11 白鹿颱風警報期間逐日及 3 日累積雨量

2. 白鹿颱風的降雨主要分布在臺灣東半部、恆春半島及高屏山區。其中東半部、恆春半島自 8 月 23 日白天起即受颱風外圍雨帶影響逐漸出現短暫陣雨，南部地區之降雨則於 24 日下午起隨颱風中心進入臺灣海峽後逐漸增加。從 23 日至 25 日白鹿颱風警報期間，總累積雨量以臺東縣金峰鄉金針山 757 毫米最多，花蓮縣富里鄉六十石山 693 毫米次之，南部地區的屏東縣泰武鄉西大武山亦達 599 毫米。逐日及 3 日累積雨量如圖 1-11 所示。23 日至 25 日白鹿颱風影響期間，各縣市氣象站測得最大陣風風速為臺東蘭嶼 14 級，金門烏坵 13 級，颱風中心附近所涵蓋之屏東、高雄、臺南、澎湖亦出現 10 級以上的強陣風，至於離中心較遠之基隆、新北、桃園、宜蘭沿海地區及連江則由於地形與颱風環流交互作用，最大陣風亦達 10 級以上。各縣市氣象站 9 級以上陣風觀測結果如表 1-5 所示、相關縣市海氣象資料浮標站測得 4 公尺以上示性波高觀測結果如表 1-6 所示。

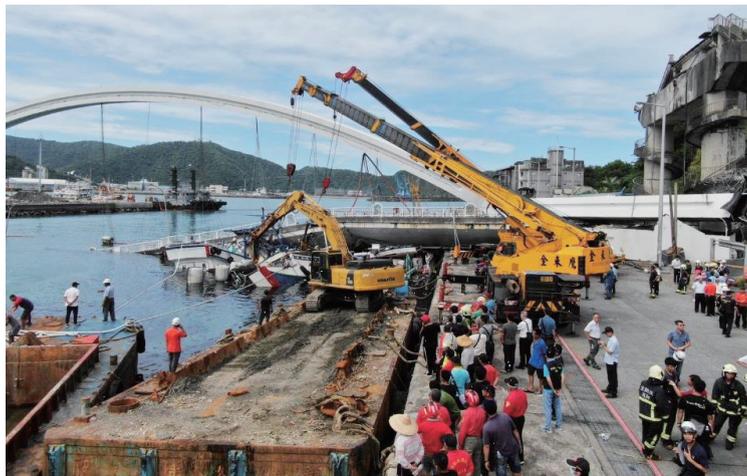
圖 1-12 南方澳跨港大橋斷橋事件現場救援實況

宜蘭縣蘇澳鎮南方澳跨港大橋於 108 年 10 月 1 日 9 時 34 分，突然發生橋體斷裂崩塌之意外事故，行駛於橋上之臺灣中油油罐車隨橋體結構斷裂而墜落，並因橋體掉落撞擊橋下 3 艘漁船，致沉沒於航道中。

10 月 1 日交通部成立中央災害應變中心及前進協調所，中央災害應變中心每日定時召開二次會議，就人員搶救與救治情形、漁船進出維持、撫慰補償、外交事務聯繫、港區復原、橋梁重建等事項，與相關部會協調應處，並追蹤會議列管事項辦理情形，共計召開 10 次會議；由交通部政務次長黃玉霖擔任前進協調所指揮官，自事件發生 24 小時內共計召開 3 次災害處理小組會議，內政部、國防部、行政院農業委員會、海洋委員會、行政院公共工程委員會及國家運輸安全調查委員會等相關單位進駐，並協助進行油污清除、船體移除、臨時航道搶通等工作（如圖 1-12）。
