災防週報

行政院災害防救辦公室週報（113年11月13日至113年11月20日）

一、2024年10月西班牙洪災事件初探（國家災害防救科技中心提供，本院災害防救辦公室彙整）

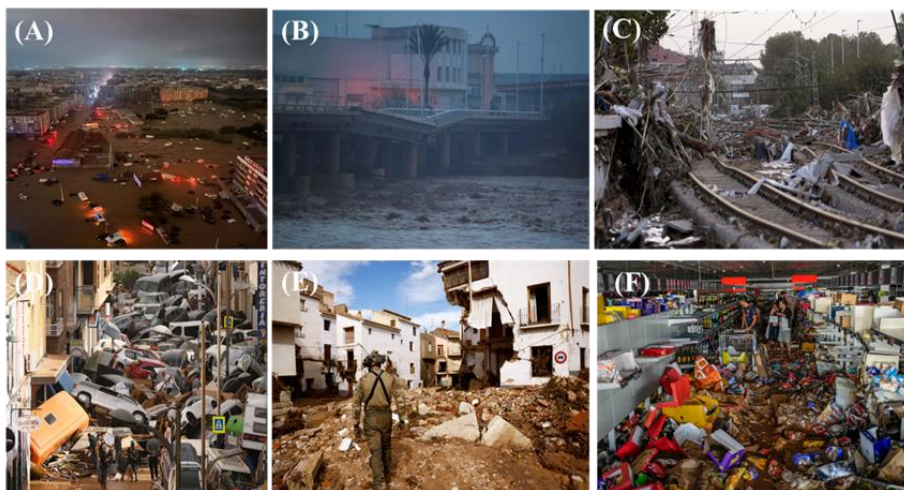
然而，10月29日久違的降雨卻嚴重致災。這場暴雨造成洪水沖毀房屋、街道被淹沒、汽車被沖走、橋梁疑因河水暴漲沖毀橋墩、居民被迫離開家園等嚴重災情(圖2)。截至11月4日為止，相關災情包括：

圖2、西班牙洪災相關災情

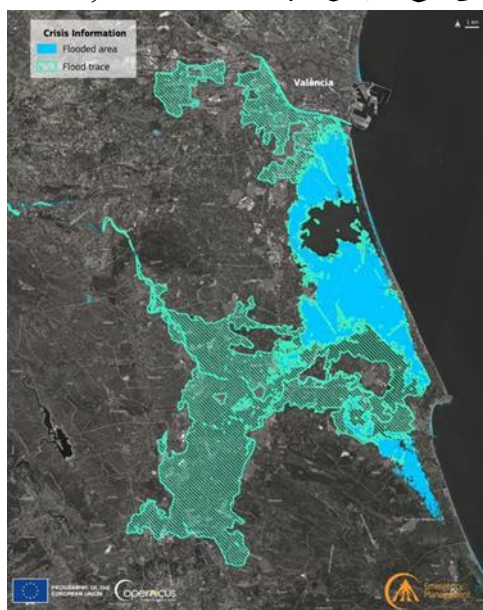
歐盟啟動「全球環境與安全監測計畫」(Global Monitoring for Environment and Security, GMES) 進行西班牙淹水災害評估，圖 3 為 2024 年 10 月 31 日 (UTC 18:02) 瓦倫西亞省的淹水情況 (藍色為洪水區域、淺綠色線條為殘餘洪水痕跡的區域)。經由影像初步評估結果，約 53,000 公頃面積受洪水影響，超過 19 萬人受影響以及 3,200 公里的道路遭受影響。

圖3、2024年10月31日UTC 18:02瓦倫西亞省淹水情況

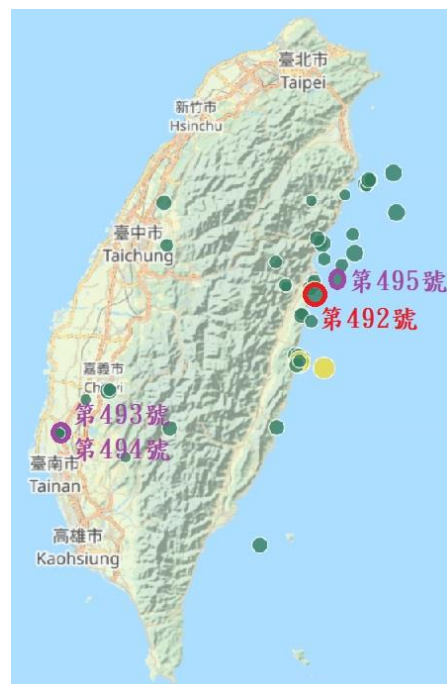
本週全臺發生 32 起地震，規模大於 4.0 者計有 10 起（圖 4），以第 492 號地震規模 5.4 為最大，震央位於花蓮縣近海，深度為 30.5 公里，測得花蓮縣地區磯崎、鹽寮測站最大震度 4 級。本週相關地震均無災情。

圖 4、113 年 11 月 13 日~113 年 11 月 20 日臺灣地區有感地震分布圖
