# 災防週報

## 行政院災害防救辦公室週報(113年5月9日至113年5月15日)

### 一、極端降雨事件：中國大陸廣東省4月洪災事件初探(國家災害防救科技中心提供，本院災害防救辦公室彙整)

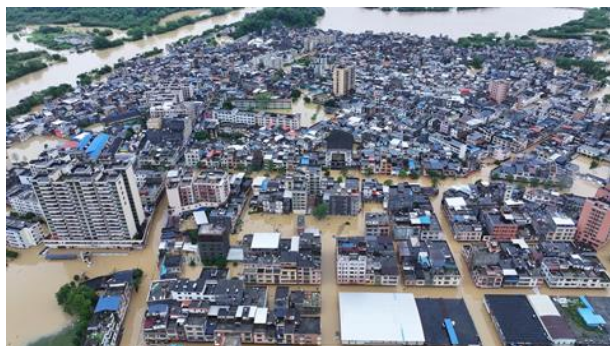
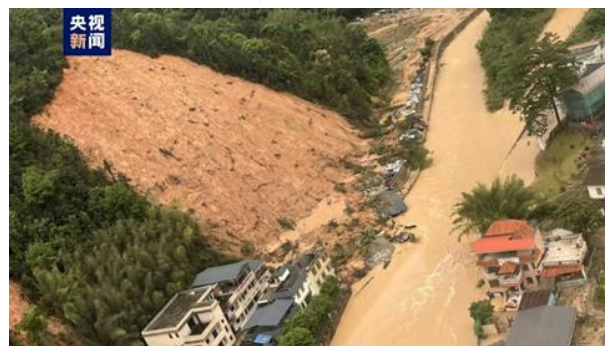
圖1、中國大陸廣東省4月洪災災情照片(左：清遠英德；右：韶關)

中國大陸南方於4月初受不穩定的強對流天氣系統影響，陸續發生強降雨、冰雹和龍捲風等天氣型態。其中，廣東省自113年4月18日起連續大雨，使得廣東省粵北(韓江)和粵中地區(東江、北江和西江)河川水位高漲漫淹(圖1)。根據廣東省會截至113年4月22日公布，暴雨洪災已造成4人死亡，10人失蹤，11萬人疏散撤離，累計116萬戶停電。根據中國國家金融監督管理總局廣東監管局，轄內保險機構累積報案3.47萬件資料，經濟損失約6.99億人民幣。

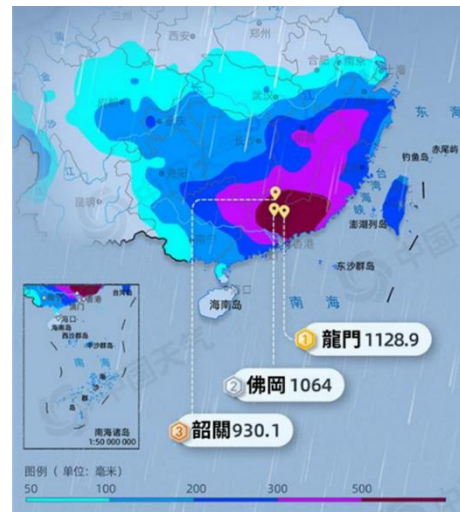
圖3、113年4月1日至28日  
中國大陸華南地區累積雨量分布圖  
資料來源：中國氣象台

根據中國氣象局資料顯示，受華南雲雨帶東移影響，中國大陸南方地區4月開始降雨，累積月降雨量比往年平均值偏多，其中廣東省龍門縣和佛岡縣累積降水量超過1,000毫米，已較往年同期增加5倍之多(圖2、圖3)。

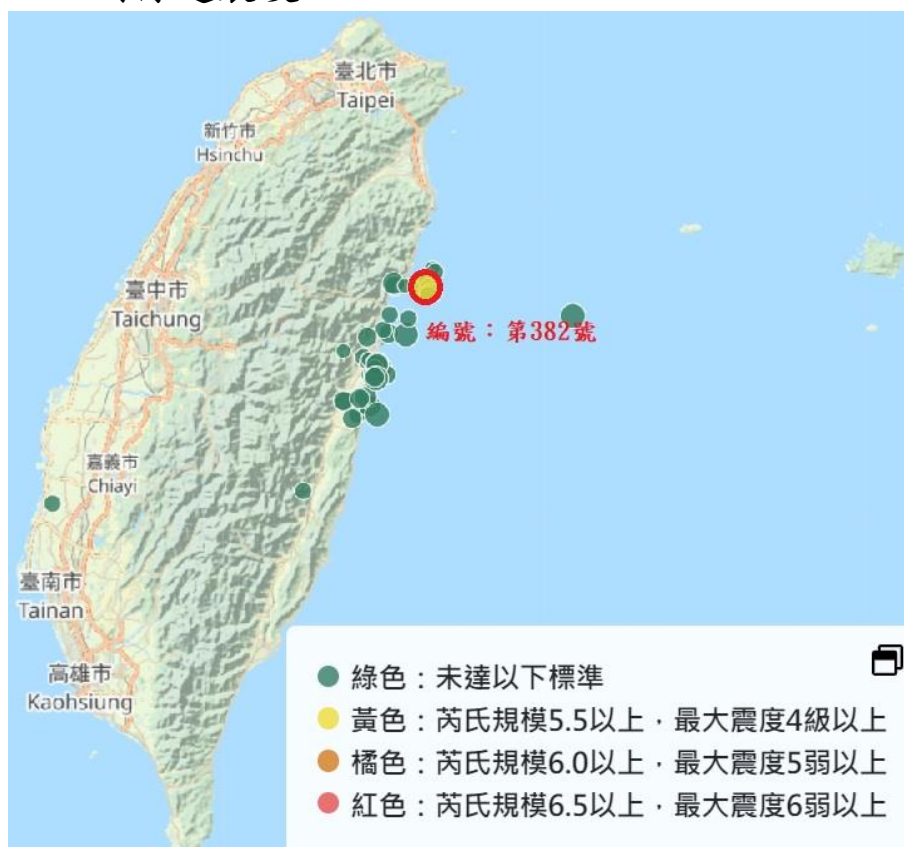
圖 5、113 年 5 月 9 日~113 年 5 月 15 日臺灣地區有感地震分布圖

本週全臺發生 43 起地震，其有感地震(規模大於 4.0)計有 22 起(圖 5)其中地震規模大於 5 且震度大於 4 級計有 3 起(編號第 379、380、382)，震央位置皆多位於花蓮縣近海、及臺灣東部海域。
