災防週報

行政院災害防救辦公室

行政院災害防救辦公室週報（113年7月18日至113年7月31日）

一、中國大陸湖南省洞庭湖強降雨致潰堤初探（本院災害防救辦公室彙整）

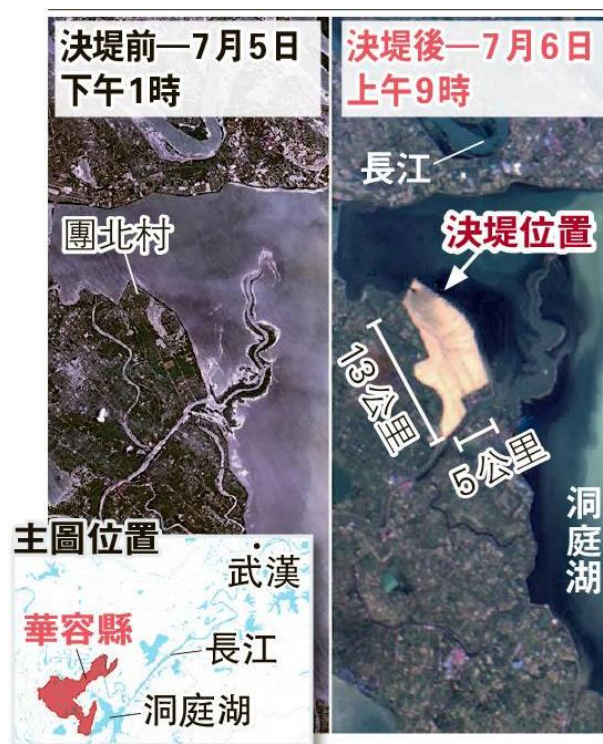
圖1、洞庭湖潰堤位置圖

113年6月16日中國大陸湖南省開始持續20天強降雨，至7月3日雨勢才結束，截至7月3日20時，全湖南省平均累計降雨量864.7毫米，與同期平均多43.9%，為1961年以來同期最多，驚人水量隨後注入洞庭湖，113年7月5日下午，洞庭湖因水量超過其調蓄洪水負荷容積發生潰堤（圖1）。

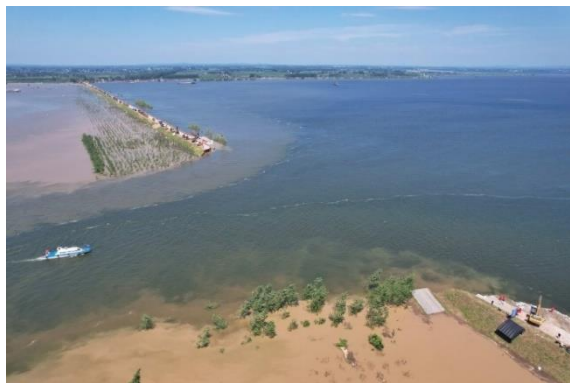
圖 2、洞庭湖潰堤現場

中國大陸湖南省華容縣團洲垸洞庭湖堤防於113年7月5日傍晚出現潰堤（圖2），短短1個多小時內潰堤寬度從10公尺擴大至近100公尺，不到24小時內潰堤擴大至226公尺，湖南省、岳陽市、華容縣三

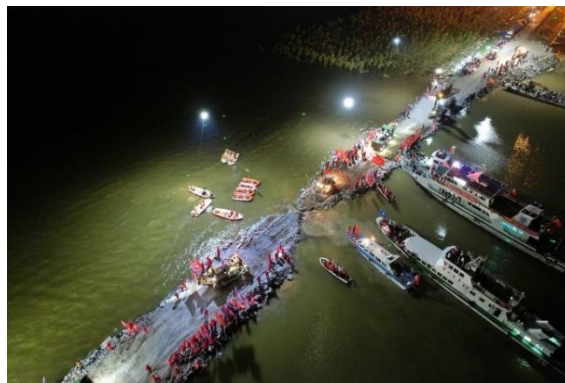
圖 3、7 月 8 日晚間完成封堵潰堤的「合龍」工作

級單位耗時 79 小時搶救，在 7 月 8 日晚間完成封堵決口的「合龍」工作(圖 3)，過程中緊急疏散人數 7,680 人，淹沒範圍 47.64 平方公里。

1. **當地政府迅速組織救援**：洞庭湖潰堤事件發生後，當地政府迅速組織救援力量進行封堵和疏散，當地警方也迅速進行交通管制，僅允許防汛車輛通行，及時轉移並妥善安置受威脅地區民眾，全力展開救援工作。
2. **潰堤防堵工作「合龍」**：潰堤的防堵工作待潰堤處內外水位落差減小後開始進行，以碎石等物料倒進決口處兩端，使兩端雙向推進延伸靠攏，終至合上，該做法稱為「合龍」。在經過當地485名工作人員與武警官兵徹夜奮戰，累計投入石渣料自卸車3,180餘臺次，調度85艘各類作業船舶進行不間斷作業，洞庭湖潰堤處在近77小時後趕工，於7月8日晚間22時31分完成「合龍」。
3. **相關部門緊急處置**：湖南省、岳陽市、華容縣三級單位都投入救災，連夜運送砂石、塊石等防汛物資至潰堤處，國家防災減災救災委員會辦公室、緊急管理部會同國家糧食和物資儲備局也緊急增調5,000個家庭應急包、帳篷、折疊床、夏涼被、褥子等物資以安置民眾，疏散工作也持續進行。

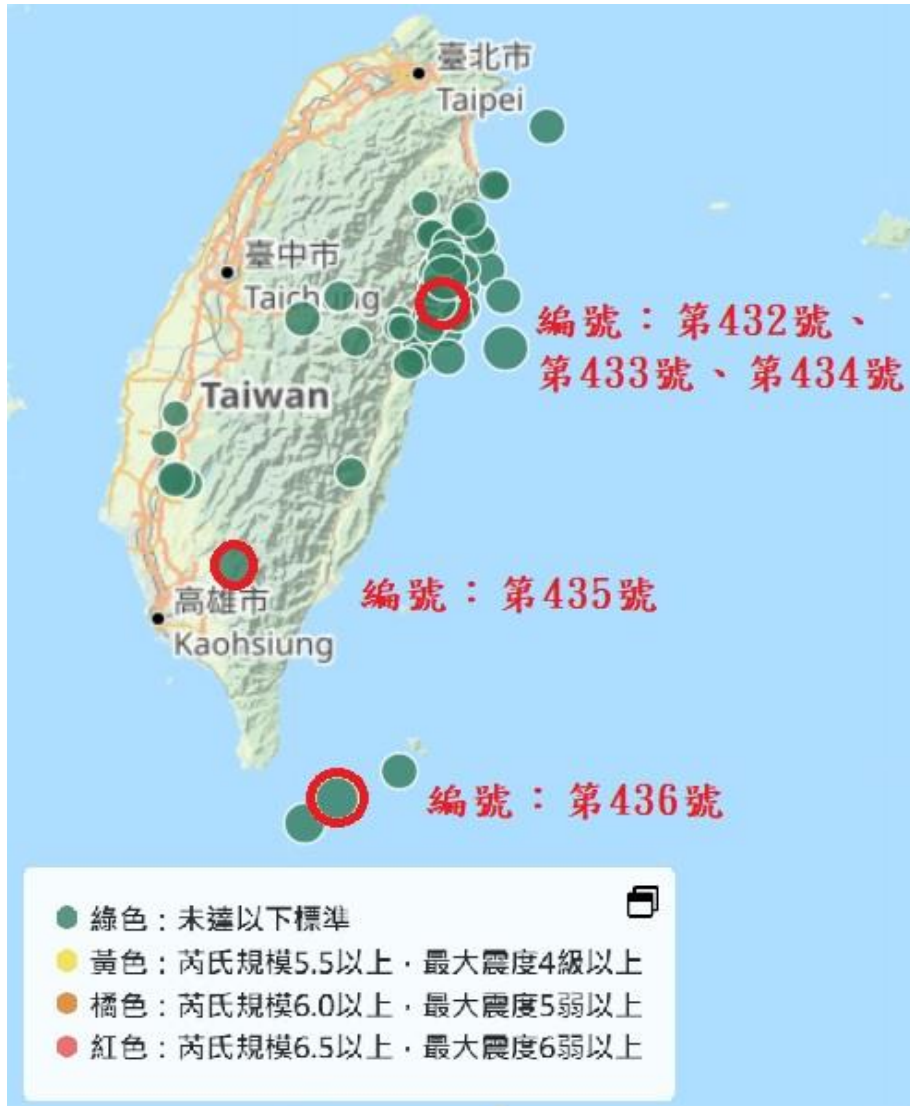
圖 5、113 年 7 月 18 日~113 年 7 月 31 日臺灣地區有感地震分布圖

近期全臺發生 33 起地震，其有感地震（規模大於 4.0）計有 10 起（圖 5），以第 436 號有感地震規模 5.4 為最大，震央位於臺灣東南部海域，深度為 51.1 公里，測得屏東縣地區滿州、南灣、墾丁及臺東縣地區蘭嶼測站最大震度 3 級。近期相關地震均無災情。
