災防週報

行政院災害防救辦公室週報 (110年7月1日至110年7月7日)

一、近期日本靜岡縣熱海市土石流及崩塌災害事件 (國家災害防救科技中心提供，本院災害防救辦公室彙整)

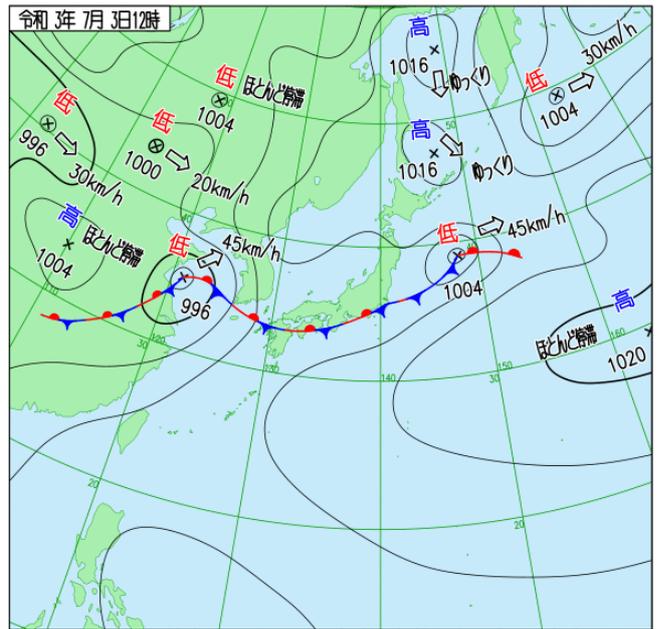
圖 1 7 月 3 日地面天氣圖
資料來源：日本國土交通省氣象廳

受到梅雨鋒面影響 (如圖 1 所示)，日本靜岡縣伊豆半島自 7 月 3 日起降下破紀錄的豪雨，引發嚴重的土石流及崩塌災害。

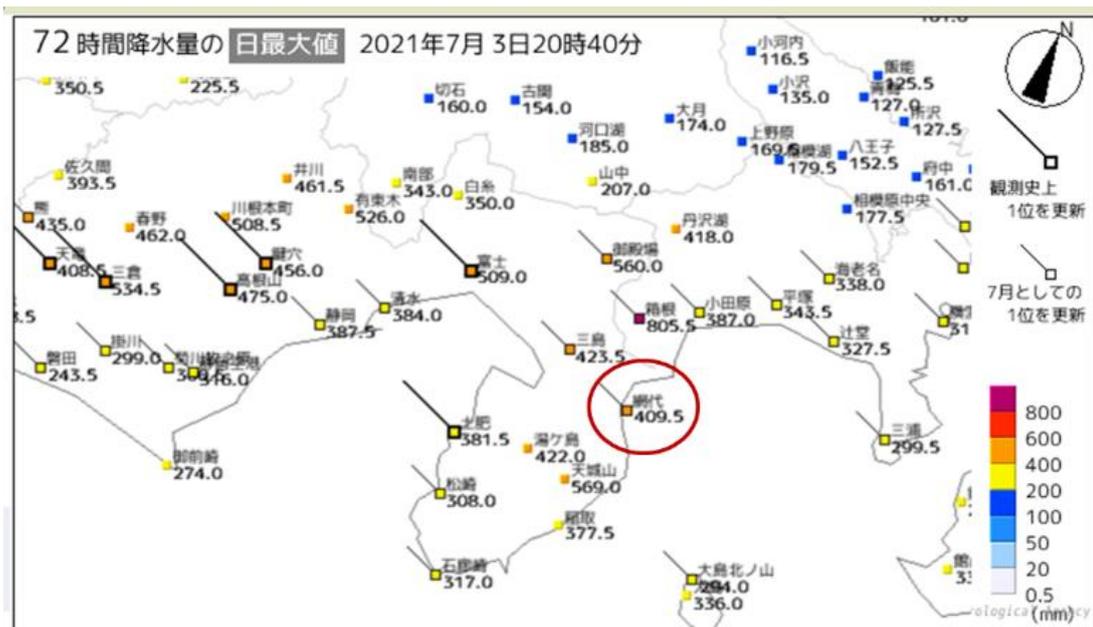
圖 2 日本靜岡縣伊豆半島主要測站 72 小時最大累積雨量 (7 月 3 日 20 時 40 分統計)
資料來源：日本國土交通省氣象廳

依據日本國土交通省氣象廳雨量資料顯示，鄰近發生土石流災害位置之網代雨量站 (如圖 2 所示)，72 小時累積雨量達 409.5 毫米，創下 1976 年觀測以來的七月份降雨量新高，其累積雨量高於當地七月份全月平均雨量 242.5 毫米。

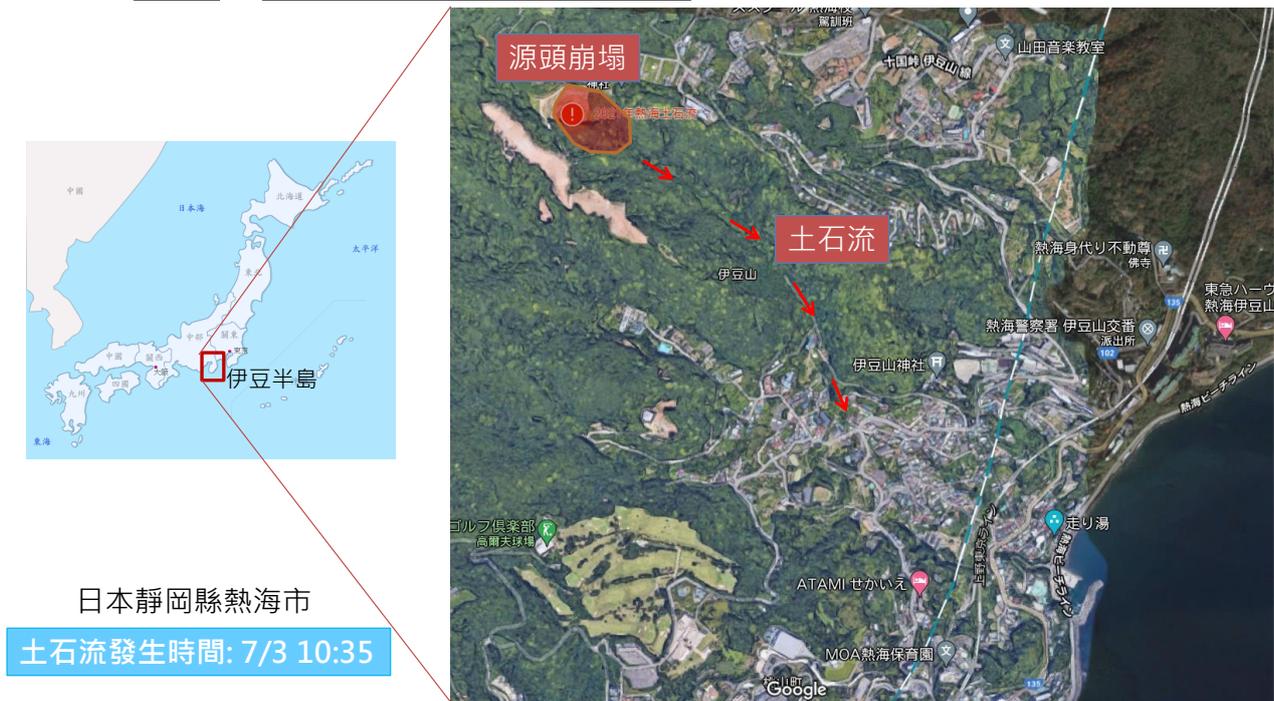
圖 3 日本靜岡縣熱海市土石流發生位置
資料來源：Google 地圖

日本當地時間 7 月 3 日上午 10 時 30 分左右，靜岡縣熱海市伊豆山附近發生大規模土石流，其位置如圖 3 所示，根據靜岡縣政府統計（截至 7 月 6 日 20:40），已造成 7 人罹難，27 人失蹤，以及 130 棟建築物損壞，相關災害情形如圖 4 所示。

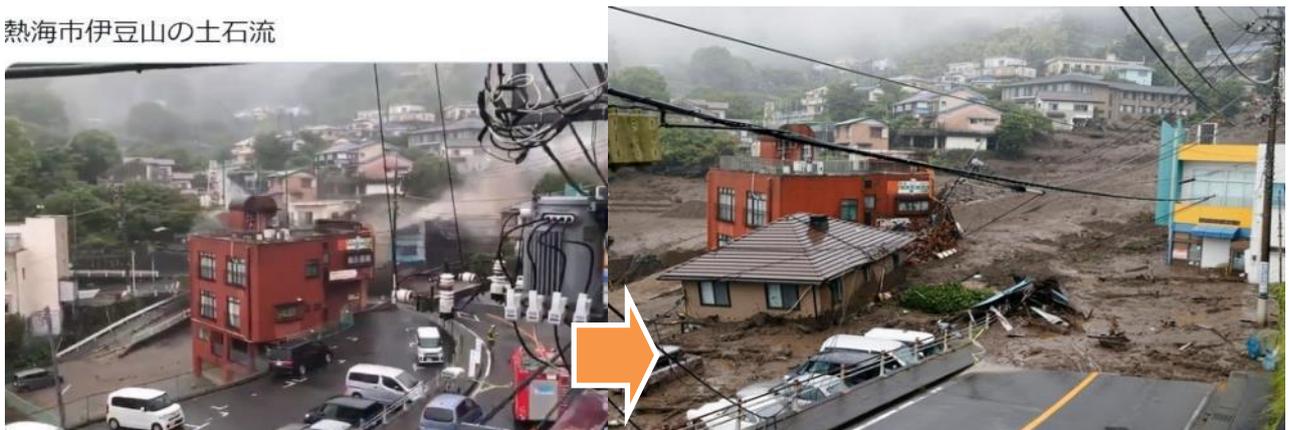
圖 4 土石流災害影像
資料來源：社群網路

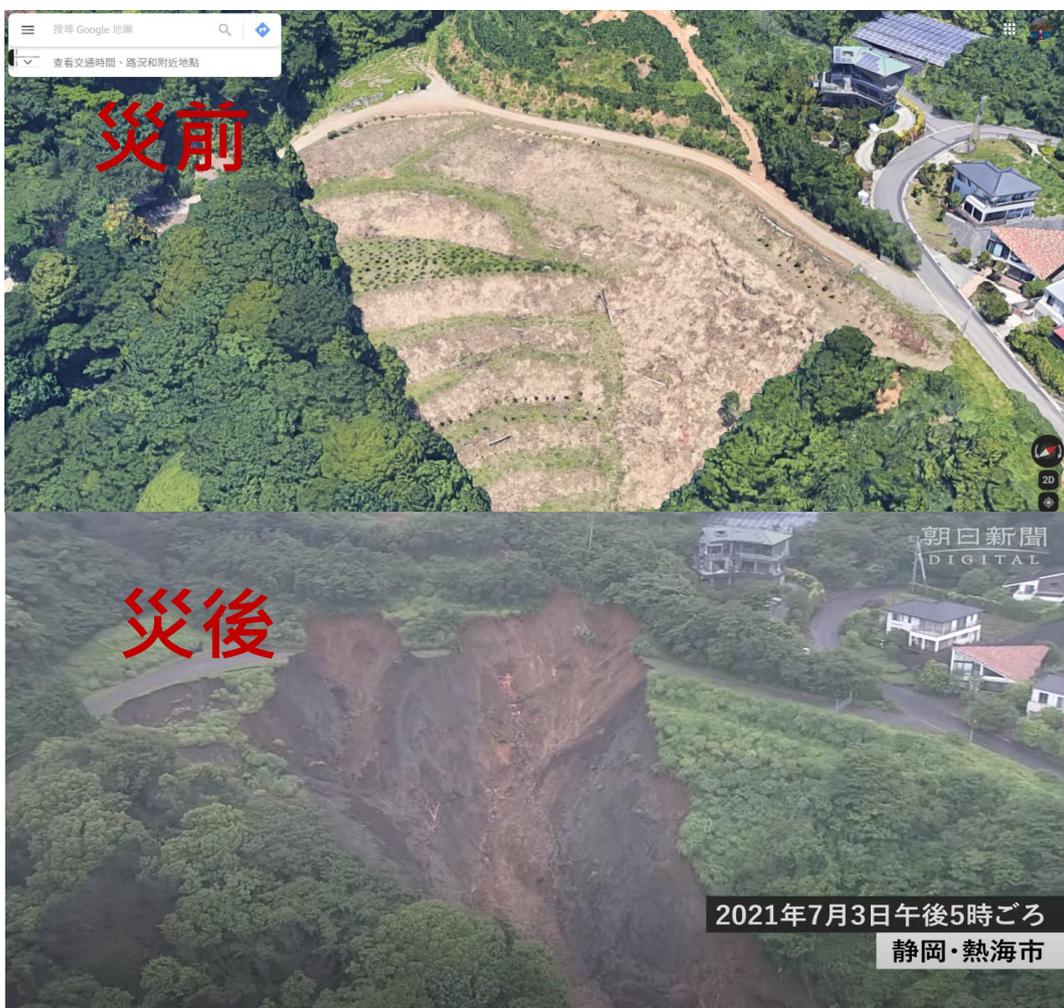
(長延時降雨),加上地質材料多為火山噴發物之火山灰土與火山碎屑物,遇水易膨脹,容易造成邊坡不穩定,造成崩塌及土石流等土砂災害。此外,根據靜岡縣政府表示,源頭崩塌的位置(如圖5所示)具有人為的山谷填方,約5萬立方公尺回填土(日文為「盛土」),可能連日的豪雨造成地下水的湧出,造成回填土區崩塌,大量的土砂加上雨水沿著山谷流出,並淘刷河道帶出更多土石,導致嚴重災情。

圖5 崩塌源頭影像

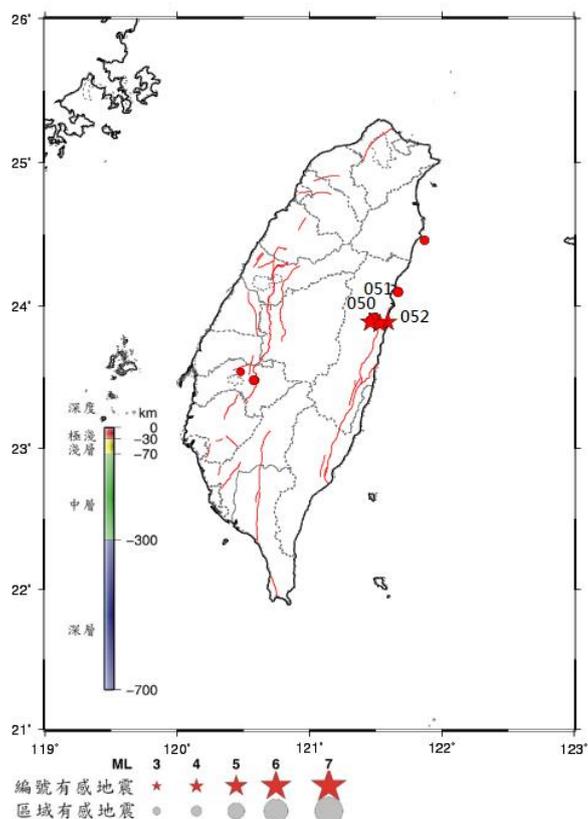
本週全臺有感地震計有 10 起（如圖 9 所示），地震規模大於 4.0 有 3 起，最大規模 4.6，發生於本（7）月 5 日 23 時 12 分（第 050 號地震），震央位於花蓮縣秀林鄉地區，深度為 22.2 公里，臺灣中部地區普遍有感，其中測得花蓮縣銅門最大震度 4 級，花蓮市及南投縣奧萬大震度 3 級；另外 2 起地震發生於花蓮縣壽豐鄉地區，分別為第 051、052 號地震，規模分別為 4.5 及 4.2，深度 9.5 及 6.6 公里，其中花蓮縣鹽寮及花蓮市測得震度 4 級，主要影響範圍在花蓮地區。其他地震規模小於 4.0，但也對局部地區有影響，其中花蓮縣太魯閣及嘉義縣番路測得震度 4 級，花蓮縣銅門及宜蘭縣南澳地區 3 級，相關地震均無人命傷亡等災情發生。

圖 9 本週（7 月 1 日～7 日）臺灣有感地震分布圖

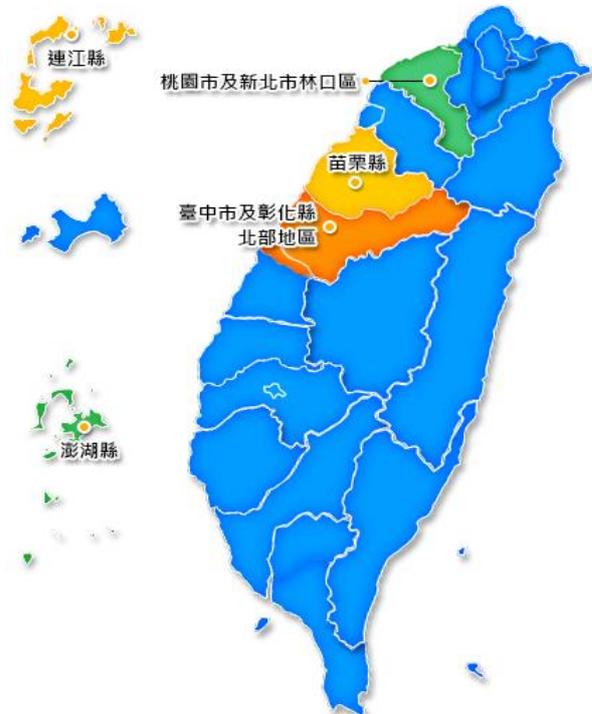
目前臺中市及彰化縣北部地區為減量供水橙燈，苗栗及連江地區為減壓供水黃燈，桃園市、新北市林口區及澎湖地區為水情提醒綠燈，其餘地區水情正常（如圖 10 所示）。

圖10 全國水情燈號
資料來源：經濟部水利署
