災防週報

行政院災害防救辦公室週報（111年7月7日至111年7月13日）

一、經驗與科技的結晶：數位轉型之智慧防汛平台運用（新北市政府水利局提供，本院災害防救辦公室彙整）

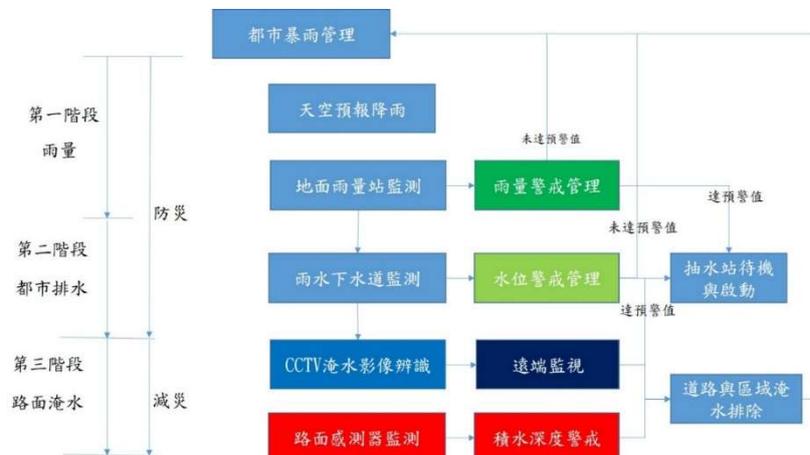
圖1、新北市新一代都市暴雨防災與減災管理示意

- 1.氣候變遷下都市面臨極端降雨：由於全球氣候變遷影響，都市積淹水防災主要面臨短延時強降雨與颱風或鋒面長延時降雨威脅。當暴雨超過河川、區排與雨水下水道系統之排洪負荷時，都市內發生淹水的情形就相對提高。
- 2.如何有效都市暴雨監測管理：透過基礎工程建設來改善都市排洪防災能力，常會受到經費、用地及時間之限制，又都市內淹水區域過去派人監看與人工整理分析相關，常造成預警時間不足，因此為改變過去之情況，有效的做好都市暴雨監測管理，成為防災因應策略首要任務
- 3.科技與防災經驗整合造就智慧防汛：為快速掌握可能淹水區域之準確性，以爭取更多的防災預警時間，新北市建構新一代都市暴雨管理利用物聯網資訊系統（智慧防汛平台），整合與搭配過去實務之防災經驗搭配，創新發展成為都市防災與預警新利器（如圖1）。

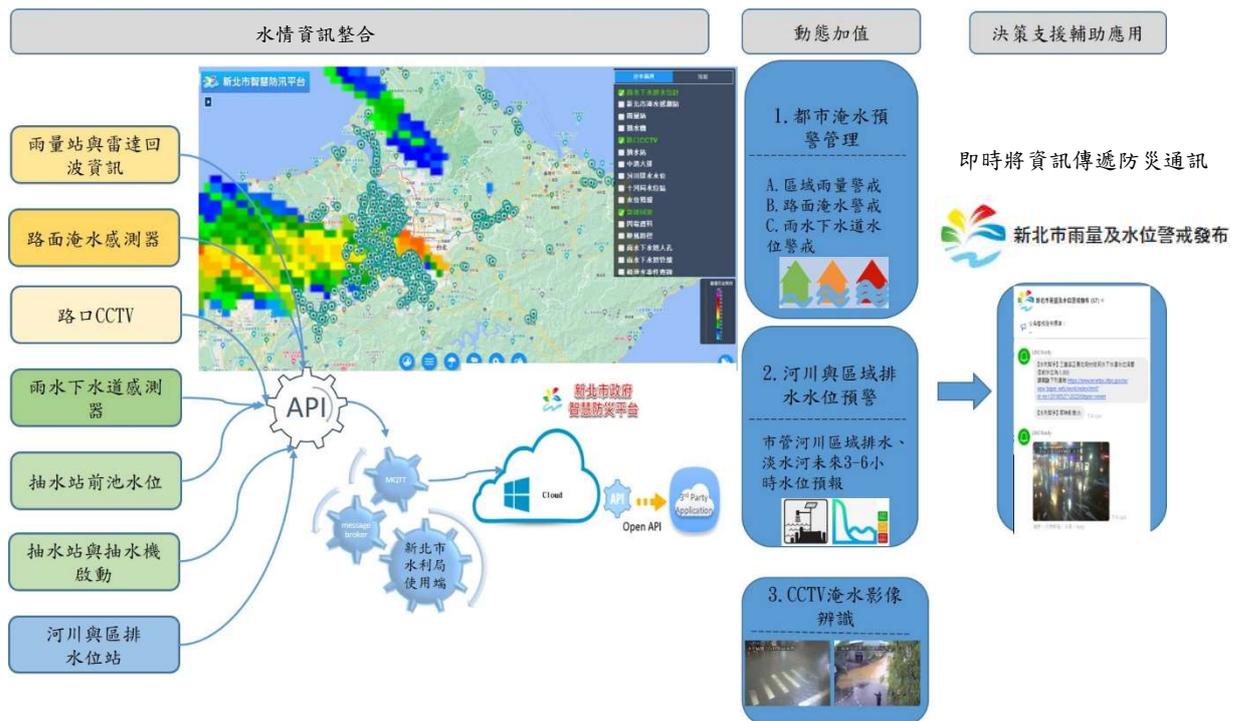
圖 2、新北市智慧防汛平台、動態加值與決策支援輔助應用
資料來源：新北市政府水利局

新北市智慧防汛平台主要由水情資訊整合、動態加值與決策支援輔助應用三大部分組成(如圖 2)，為新北市政府水利局(下稱新北市水利局)將防汛實務經驗結合物聯網(即時水情資訊等相關資訊)所建構之智慧防汛平台。

- 1.主動防災第一階段-水情精準掌握：**就都市暴雨監測管理而言，空中的氣象與雨量資訊為主動防災的第一階段，透過雷達回波資訊可以事先瞭解新北市的即時降雨情況係位於都市地區或鄰近山區，再透過氣象局地面雨量站即時資料介接，即透過防汛經驗設定之管理值(警戒值)，將預測可能淹水致災之高潛勢區域(路面或區域積水)，能夠在空間位置上清楚呈現其對應，這些資訊亦同時傳送至鄰近之抽水站而執行待機、啟動作業，期使都市雨水下水道可以增加雨水容受量，減少積水量。
- 2.主動防災第二階段-預先調整抽水：**暴雨降在都市地區後雨水下水道內之水位情況，可透過下水道水位監測，掌握其半滿管或滿管狀況可研判都市局部地區的排水情況，以提供位於下游出口之抽水站重要資訊，並整合抽水站之前池水位，預先決定需要增載抽水量或維持抽水量，迅速將雨水下水道的洪水抽排放至河川或區域排水。
- 3.主動防災第三階段-即時排除淹水：**路面與區域如有積淹水情況發生，可透過即時監視影像系統(CCTV)淹水影像或路面積水感測器加以辨識，一旦發生路面積水情況，即時將資訊傳遞防災通訊群組，而當地區公所即刻派員至現場進行積淹水排除，新北市水利局亦會同步支援。在積淹水處理效率上，應變作業時間可較以往提前 1 小時以上。

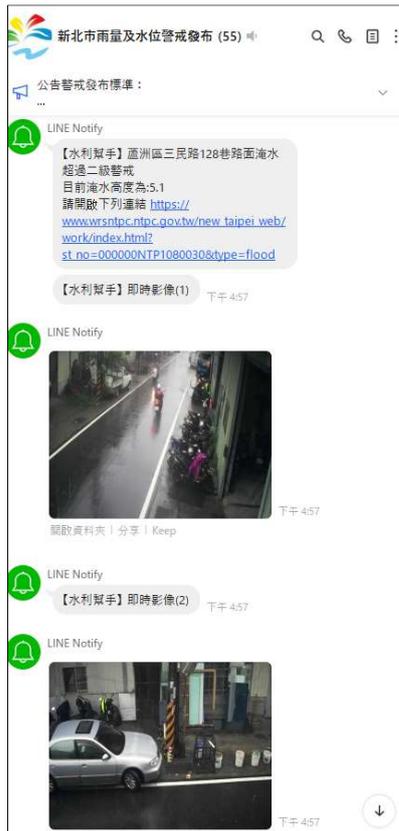
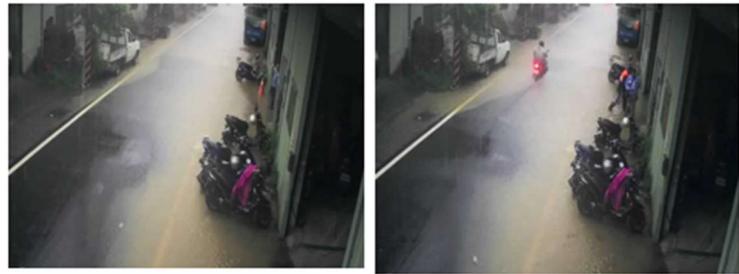
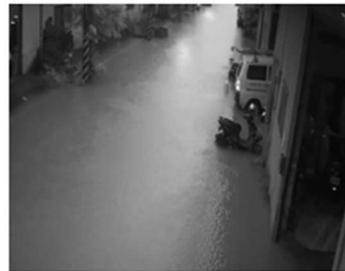
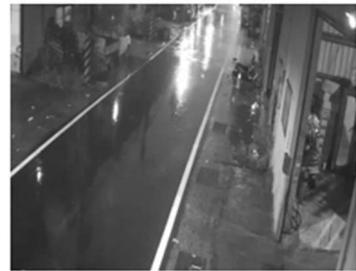
17:06 明顯路面積水

17:10 人員巡看積水情況

17:58 淹水情況

18:40 路面積水退水

圖 3、淹水感測器測得路面積水通報（左）與現場情況（右）

- 1.本 (111) 年 5 月 25 日梅雨鋒面滯留於北部沿海地區：新北市淡水、八里、三重、蘆洲、五股、新莊、板橋等地區發生強降雨，新北市應變中心同步開設。
- 2.新北市蘆洲區淹水二級警戒：於同日 16：57 分時，蘆洲區三民路 128 巷之路面經由淹水感測器測得路面積水約 5 公分，並自動傳遞二級警戒於防災通訊群組（如圖 3）。
- 3.整合水情資訊，研判淹水原因並排除：因路面淹水感測器已有積水通報，但據智慧防汛平台之整合資料顯示雨水下水道未滿管（如圖 4），研判道路積水情況可能為道路側溝或排水入口堵住所致，立即派遣防汛人員至現場進行積水排除。

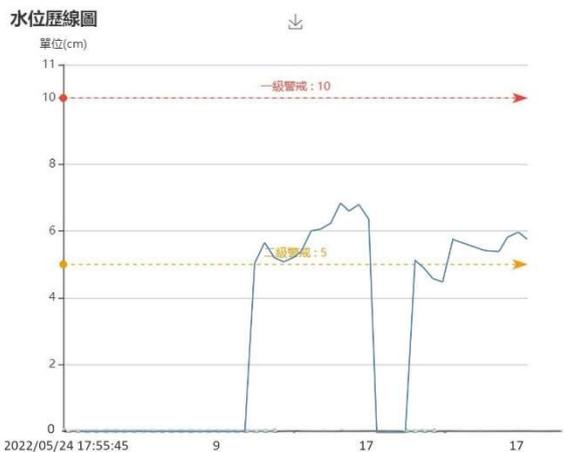
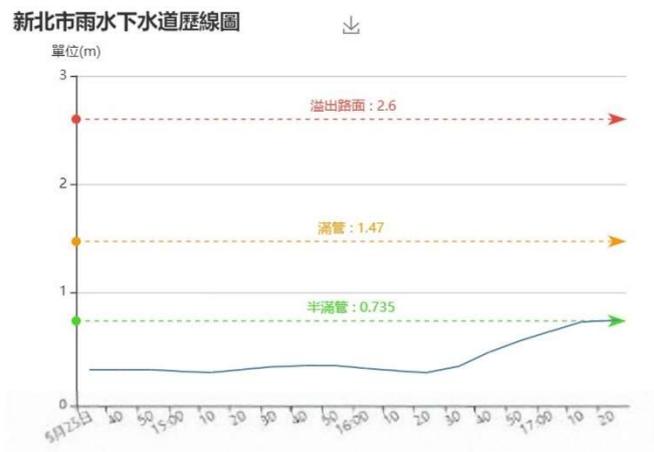
圖 4、智慧防汛平台之路面淹水感測器積水深度（左）與附近雨水下水道水深（右）情況

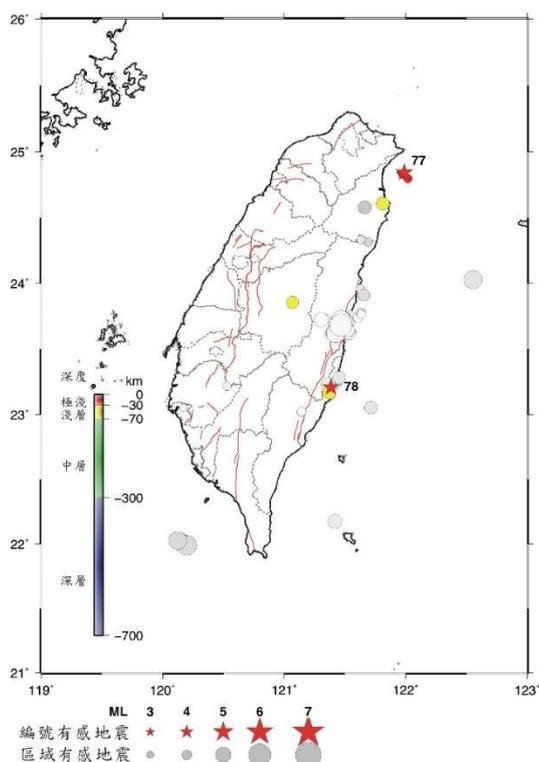
圖 7、本週（111 年 7 月 7 日~7 月 13 日）臺灣地區有感地震分布圖

本週全臺有感地震計有 7 起地震（如圖 7），規模大 4.0 計有 5 起，其中第 077 號有感地震規模 4.3 為最大，震央位置在宜蘭縣龜山島附近，深度 8.0 公里，造成北臺灣地區有感，以龜山島震度 3 級為最大。第 078 號有感地震，震央位於臺東縣成功地區，規模 4.2，深度 18.8 公里，花蓮縣玉里及臺東縣成功等地區測得震度 3 級；其他地震以臺東縣池上地區測得震度 3 級，相關地震均無災情。

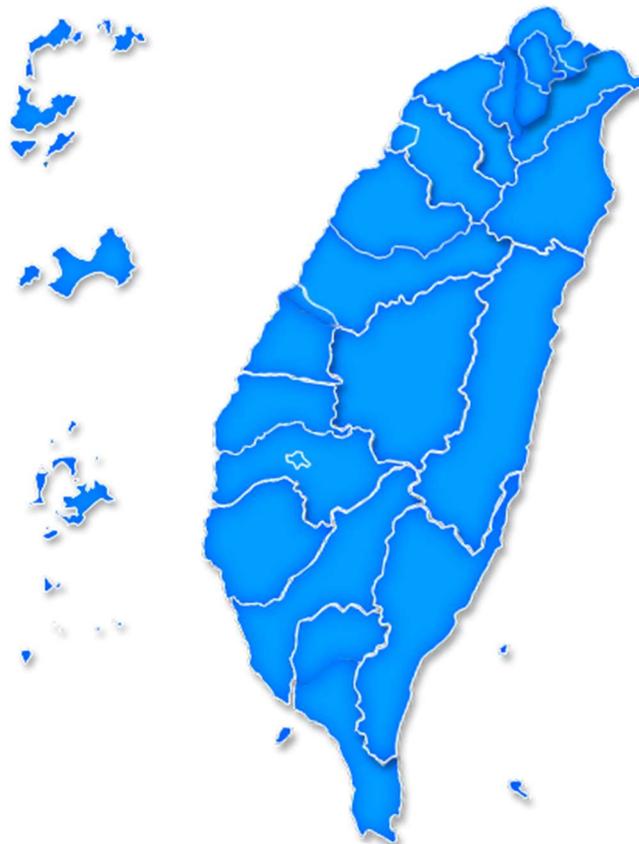
圖 8、全國水情燈號

(二) 全國水情分析：目前全國水情正常。
