# 災防週報

# 行政院災害防救辦公室週報（110年2月18日至110年2月24日）

## 一、桃園市復興區光華地區大規模崩塌潛勢監測情形（本院農業委員會水土保持局提供，本院災害防救辦公室彙整）

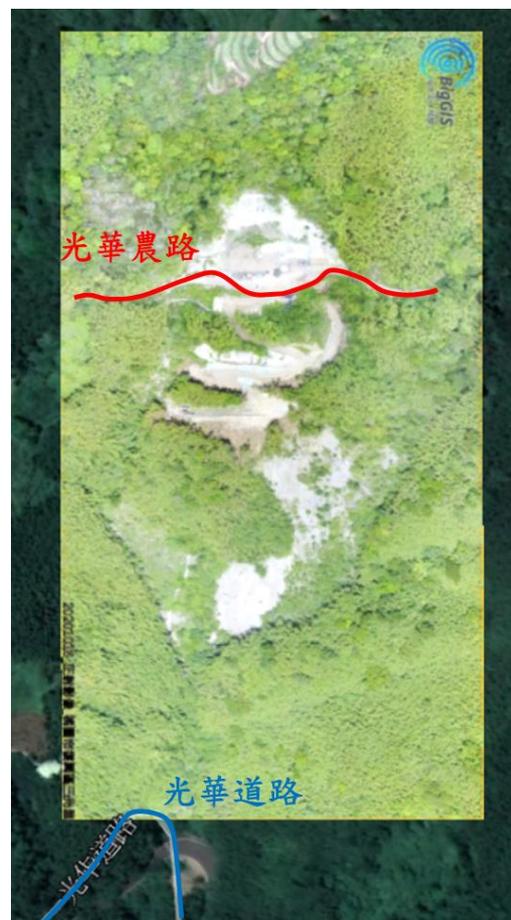
圖 1 區域空拍圖  
資料來源：本院農業委員會水土保持局

1. 導致光華農路中斷，影響人員進出（如圖 1 所示）。
2. 崩塌土石下移至光華道路，影響人員（嘎拉賀部落及後光華地區）進出。
3. 有影響石門水庫淤積及自來水水質之疑慮。

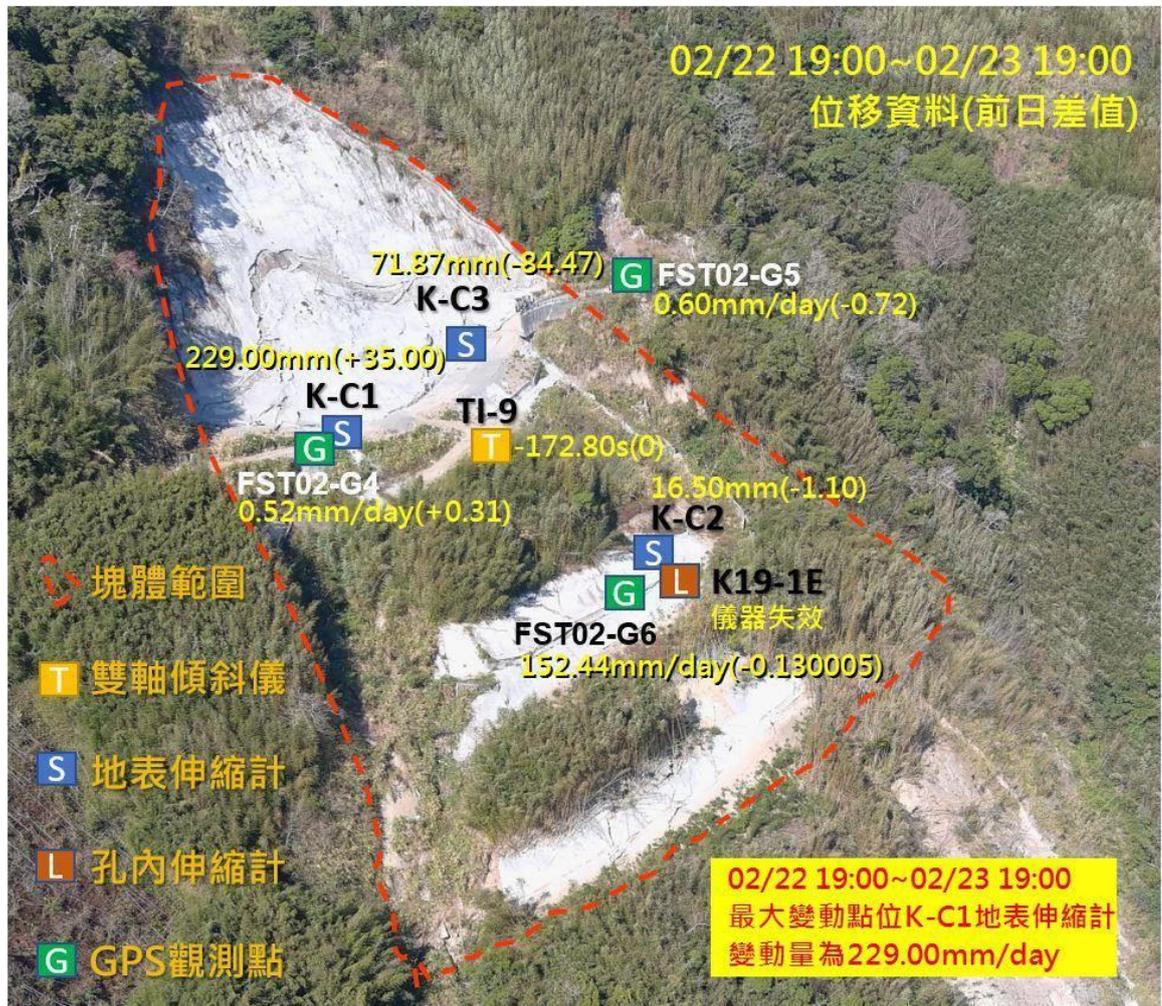
圖 2 監測儀器分布及空拍位移速率圖  
資料來源：本院農業委員會水土保持局

本區以雙軸傾斜儀(T)、地表伸縮計(S)、孔內伸縮計(L)、GPS 觀測(G)等進行監測，各監測儀器分布點位詳如圖 2 所示，

依據 110 年 2 月 22 日 19 時至次(23)日 19 時之位移資料顯示，最大變動點位 (K-C1 地表伸縮計) 之變動量為每日 22.9 公分 (229.00mm)，其餘監測點位之位移資料詳如圖 2 所示。

目前風險等級評估依據採用 K-C1 地表伸縮計、K-C3 地表伸縮計、GPS-G6 變形速率與未來降雨為主，其餘觀測為輔。根據監測成果顯示，歷史累積變位 (K-C3 地表伸縮計) 最多已達 6 公尺餘，近日邊坡變位情形相當活躍 (如表 1 所示)，坡體持續位移，崩塌風險高。監測團隊將持續觀測趨勢變化、掌握現場狀況，適時採取應變措施。

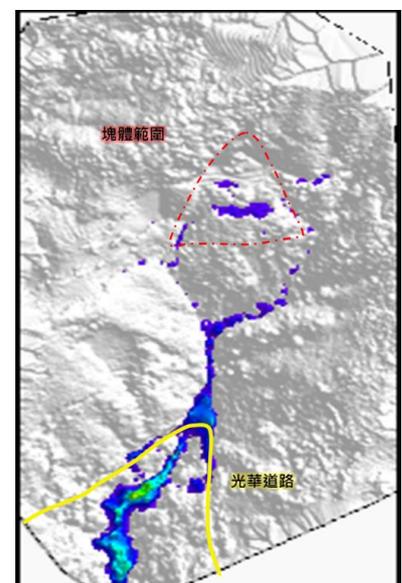
圖 3 崩塌土方影像範圍成果分析圖  
資料來源：本院農業委員會水土保持局

以滑動面積進行推估，潛在崩塌量體為 92,000 立方公尺，其崩塌後土砂運移歷程先後順序為：

- (1) 邊坡崩塌 (光華農路附近)。
- (2) 土砂材料下移，因束口高差，土砂堆積右側坑溝地形。
- (3) 多餘土砂往下方坑溝、光華道路運移。

(4)從光華道路下方移動至三光溪支流（如圖 3 所示）。

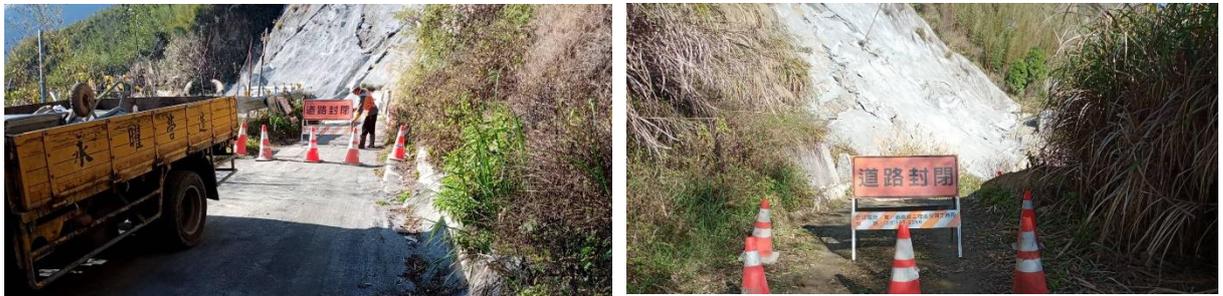
圖 4 現地路況管制情形

1. 路段警戒管制：桃園市復興區公所已於 1 月 29 日下午於光華農路路段拉起警戒繩，並於 2 月 1 日完成紐澤西護欄之設置。

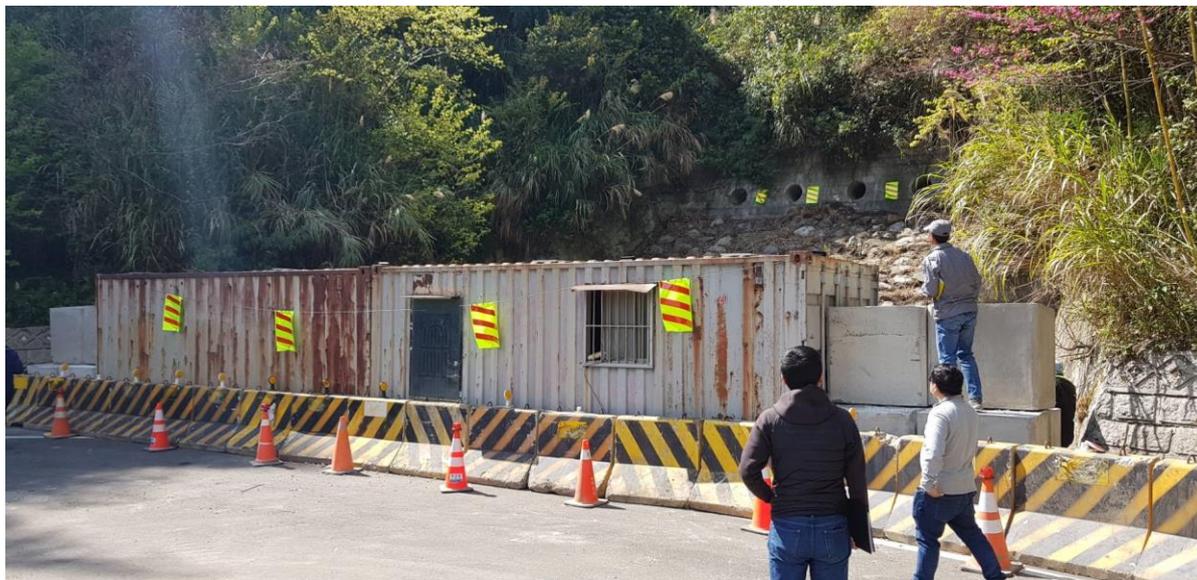
圖 5 攔阻崩塌發生時下移土砂之貨櫃放置情形  
資料來源：本院農業委員會水土保持局

**3.臨時攔阻設施:**復興區公所 2 月 2 日於光華道路路旁堆置貨櫃(如圖 5 所示)及預鑄混凝土塊(含道路警告設施),以攔阻崩塌發生時下移土砂,避免土方下移立即影響行車安全,以爭取預警反應時間,2 月 3 日下午完成。

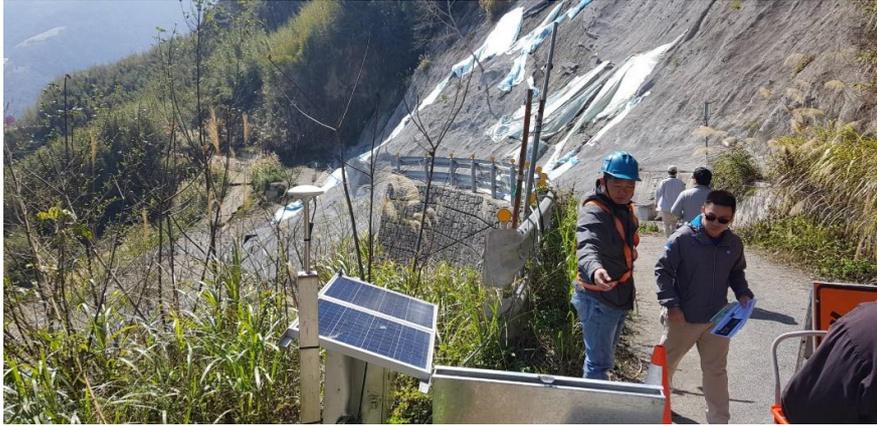
圖 6 崩塌地頭部裂縫鋪設帆布情形

- 4.持續每日發送細胞廣播告警:**2 月 5 日水保局與國家災害防救科技中心細胞廣播辦公室,完成細胞廣播發送平臺測試演練,其發送半徑為以崩塌地座標為圓心 5 公里之範圍,訊息內容:【[土石流警戒]桃園市復興區華陵里光華道路 5K 崩塌風險高,可能造成坡地土砂災害,請提高警覺。農委會 0800-246246】,並自 2 月 9 日開始,持續每日以細胞廣播服務提醒現地用路民眾注意安全。
- 5.發送區域簡訊 (Location Based Service, LBS):**2 月 5 日水保局請內政部消防署協助於訊息發布平臺發送區域簡訊,使民眾於規劃發送時間進入預警區域時,可收到示警訊息簡訊,及早離災避災。
- 6.帆布鋪設:**2 月 6 日水保局臺北分局完成崩塌地頭部裂縫鋪設帆布(如圖 6 所示)。

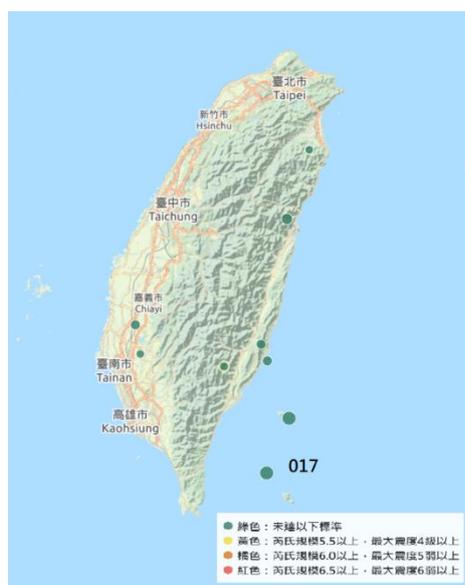
本週全臺有感地震計有 9 起（如圖 7 所示），規模大於 4.0 計有 2 起，規模均為 5.2，震央位於臺東縣綠島及蘭嶼附近之海域，其中第 017 號地震深度 19.3 公里，臺灣南部地區普遍有感，其中臺東縣蘭嶼測得最大震度 4 級，屏東縣滿州測得震度 3 級；另一起深度 109.3 公里，震央接近綠島附近，蘭嶼測得震度 3 級。另外，於本（2）月 20 日 1 時 55 分臺東縣東河近海處發生規模 3.7 地震，深度 10.6 公里，近震央之東河測得震度 4 級，其他地震分別在花蓮縣秀林、花蓮市及宜蘭縣冬山等地區測得震度 3 級，相關地震均無災情發生。

圖 7 本週（2 月 18 日～24 日）臺灣有感地震分布圖

時間（臺北） 月日時分	位 置	深度 (km)	規模 (ML)	有感 編號
02/23 13:39	臺東縣海端鄉	7.0	3.5	
02/23 07:28	臺南市東山區	10.6	3.3	
02/22 09:50	臺灣東南部海域	109.3	5.2	
02/21 01:58	花蓮縣秀林鄉	20.1	3.9	
02/20 17:37	臺南市山上區	13.0	3.2	
02/20 01:55	臺東縣近海	10.6	3.7	
02/19 17:56	宜蘭縣大同鄉	5.4	3.2	
02/18 03:07	臺東縣成功鎮	14.5	3.3	
02/18 02:38	臺灣東南部海域	19.3	5.2	017

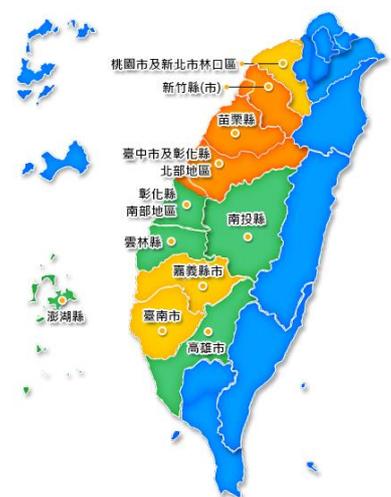
旱災中央災害應變中心已於109年10月14日成立運作，各單位全力落實各項調度節水措施，降低旱災對各界用水衝擊。目前新竹、苗栗及臺中地區水情燈號為減量供水「橙燈」，桃園、嘉義及臺南地區水情燈號為實施減壓供水「黃燈」，彰化、雲林、南投、高雄地區及澎湖為水情提醒「綠燈」(如圖8所示)。

圖8 全國水情燈號  
資料來源：經濟部水利署
