# 災防週報

# 行政院災害防救辦公室週報（110 年 11 月 11 日至 110 年 11 月 17 日）

## 一、突然野溪暴漲人命救援策進：以虎豹潭事故搜索救援為例（新北市府提供資料、本院災害防救辦公室撰擬）

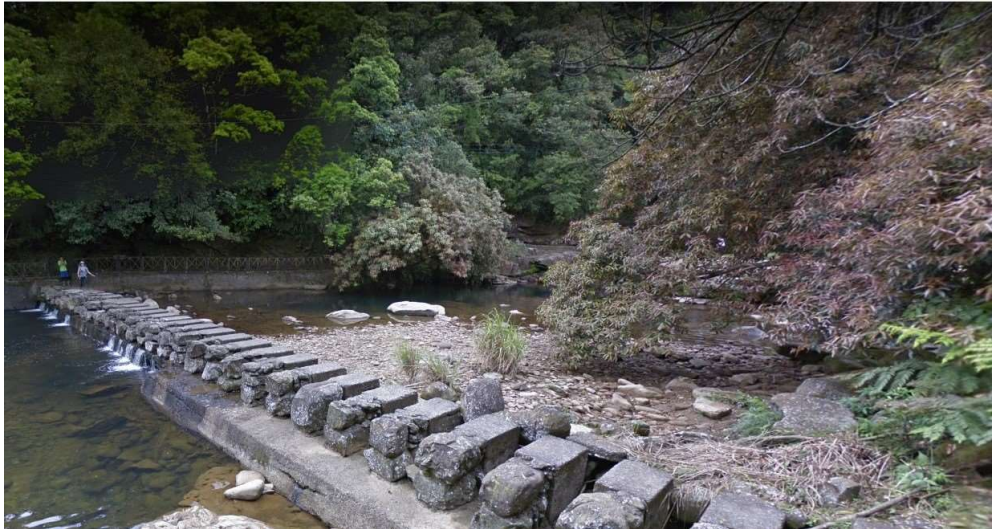
- 2.跨水域連接-踏步式固床工：在虎豹潭古道入口處為一踏步式固床工，是早年（約民國 50 年前已存在）當地居民往返跨越水域之重要要道，踏步式固床工為一水利構造物用以保護溪床免於被洪水沖刷，同時低矮、親水性的跳石設計降低了橫向通路的阻隔，並提供友善生態空間（如圖 2）。

圖 2 虎豹潭踏步式固床工（資料來源:google 地圖）

- 1.交通部中央氣象局預計 111 年推出山區暴雨之國家級警報：研析本次溺水事件主因似為事發時虎豹潭上下游集水區降下大雨致虎豹潭溪水暴漲，部分遊客在返程跨越踏步式固床工之水域途徑時，因踏步石可能已經因溪水暴漲而看不清楚，不慎失足滑落而被沖走，為避免再次發生類似事件，交通部中央氣象局對山區暴雨將提供預警，規劃於 111 年起推出山區暴雨國家級警報，當山區暴雨達警戒值時，立即針對集水區活動民眾、臨近警察與消防單位利用細胞廣播服務發送公共告警系統（PWS, Public Warning System）提供預警，以維安全
- 2.建立複式通報機制：研擬規劃中央氣象局在發布山區暴雨 PWS 訊息時，由氣象播報員利用插播方式於電視與多元媒體推播發布山區暴雨之訊息，讓位於山區暴雨影響區域之所有民眾均能接報此訊息。

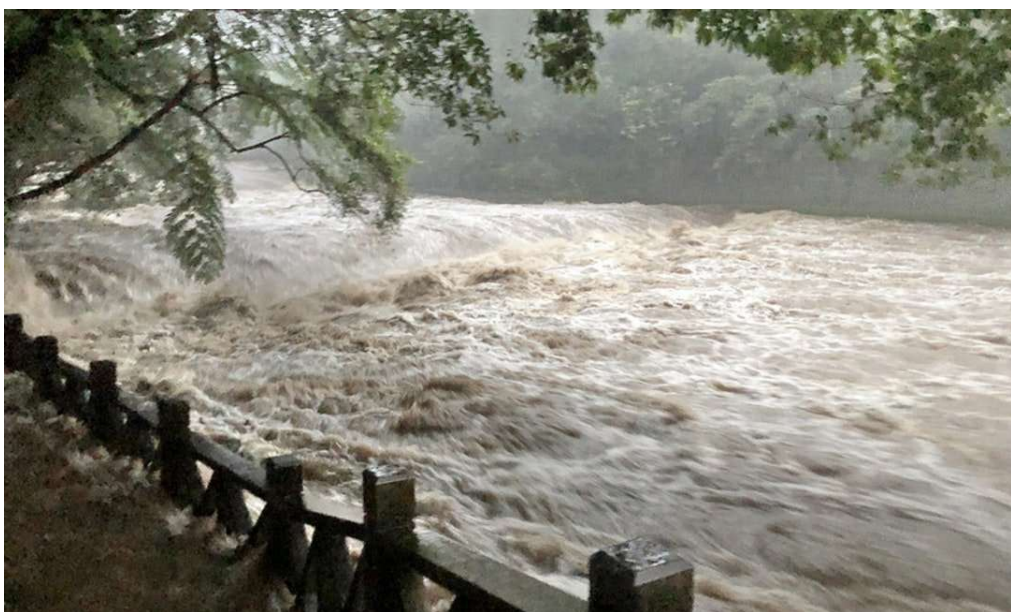
1. 溪水暴漲， 2 名大人及 4 名小孩不慎失足滑落：「天大地方自然文化有限公司」利用臉書網路社群召集舉辦「大自然樂樹體驗營」活動，共有 16 名大人及 15 名小孩等 31 人參加。當日下午 4 時經過虎豹潭古道踏步式固床工後，往大平方向前進，途中因遇大雨而折返，在回程經過踏步式固床工時，似因遇溪水暴漲（如圖 3），造成 2 名大人及 4 名小孩不慎失足滑落而沖走。

圖 3 10 月 16 日虎豹潭踏步式固床工處溪水暴漲（資料來源:中央社）
