災防週報

行政院災害防救辦公室週報（112年9月21日至112年9月27日）

一、海葵颱風後續致災暴雨：香港發布黑色暴雨警告（國家災害防救科技中心提供，本院災害防救辦公室彙整）

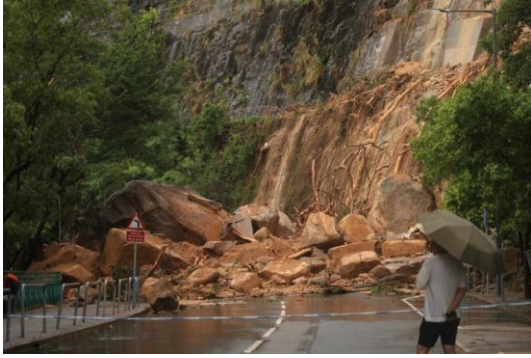
圖 4、耀東邨後山發生崩塌
資料來源：香港新聞網

- 1.造成2人死亡：**由於海葵殘餘系統轉化為低壓槽，導致香港地區在出現短延時強降雨，造成坡地與淹水災害，截至9月8日，已有2人不幸死亡。
- 2.坡地崩塌，土石流衝擊民房：**香港耀東村後山發生坡地崩塌(如圖4)；紅山半島沿岸地區發生土石崩滑的災害，衝擊4至5間景觀豪宅，其中一戶甚至出現地基外露的情況，對建築物造成危害(如圖5)。

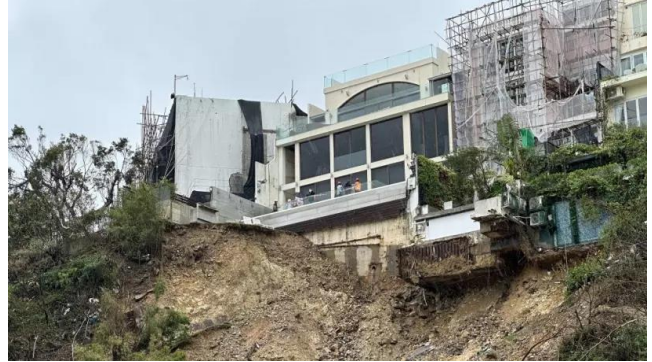
圖 5、紅山半島流泥傾瀉
資料來源：星島日報

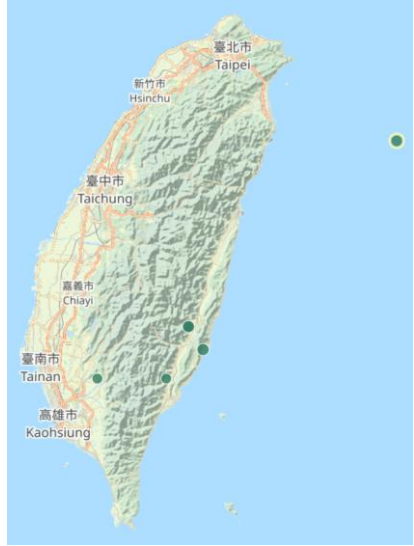
圖 7、112 年 9 月 15 日～112 年 9 月 27 日臺灣地區有感地震分布圖

本週全臺有感地震計有 6 起地震（如圖 7），規模大於 4.0 計有 2 起，最大震度臺東縣成功、海端、鹿野測得為 3 級，相關地震均無災情。
