# 災防週報

# 行政院災害防救辦公室週報（110 年 10 月 14 日至 110 年 10 月 20 日）

## 一、智慧水災防救：淹水感測器與 IoT 物聯網結合與運用（經濟部水利署水利規劃試驗所提供，本院災害防救辦公室彙整）

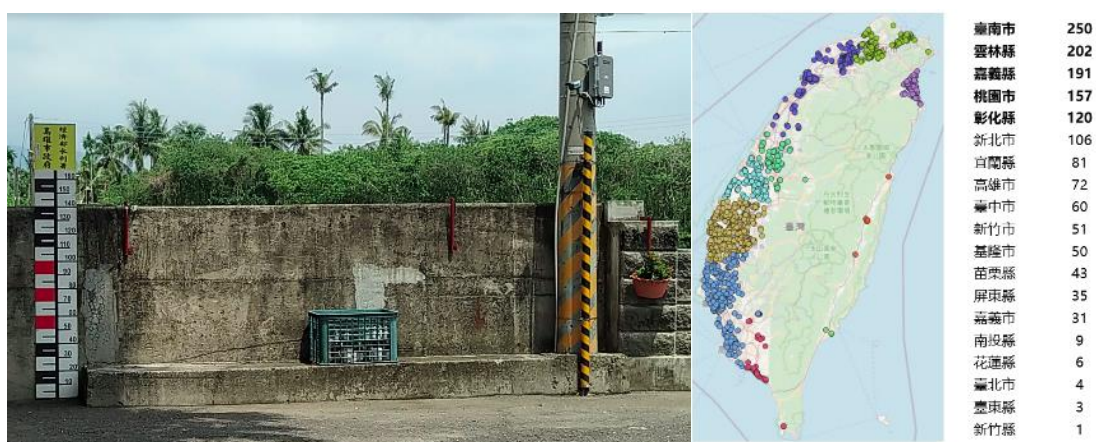
圖 1 水尺與淹水感測器與淹水感測器數量與分布（資料來源:水利規劃試驗所）

1. 資訊技術進步下的淹水感測器：隨著資訊技術搭配物聯網(IoT, Internet of Things)、機電整合與網路傳輸功能的不斷提升下，以往記錄水位變化的設備體積，從公尺等級轉換成更為輕巧的公分等級。設備相關建置成本由數十萬元變為數萬元或數千元的情況下，促成淹水感測器能大量廣布。淹水感測器主要原理是透過感測元件，可記錄監測水位在不同時間的變化情況，目前臺灣共有 1,472 支淹水感測器，提供防汛應變與分析研究使用。（如圖 1）

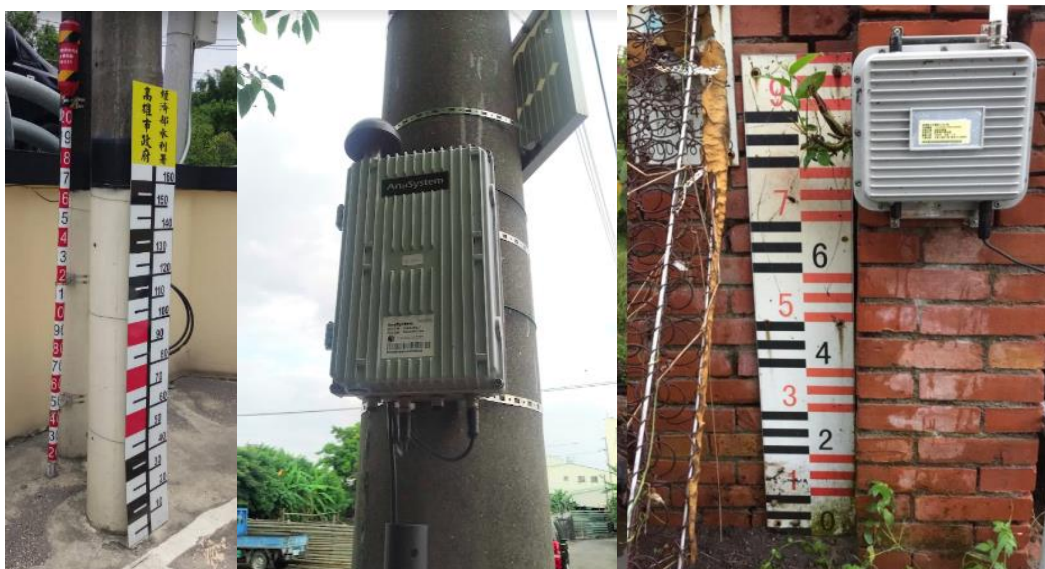
圖 2 淹水感測器各地點的安裝狀態（資料來源：水利規劃試驗所）

4. **以固定點位裝設為主，因地制宜的安裝**：目前臺灣現安裝之淹水感測器是以固定點位裝設為主，感測器安裝後不會隨著颱風豪雨結束後就移除。其固定方式主要是透過扣件，安裝在電線桿或鄰近建物上（如圖 2）。當預定架設感測器的點位周圍並無橋樑、電桿、或住家等可以適當固定感測器的設施時，則會設置立柱方式進行感測器與傳輸控制器安裝。
