# 災防週報

民國 109 年 8 月 13 日  
至  
民國 109 年 8 月 19 日

## 行政院災害防救辦公室週報（109 年 8 月 13 日至 109 年 8 月 19 日）

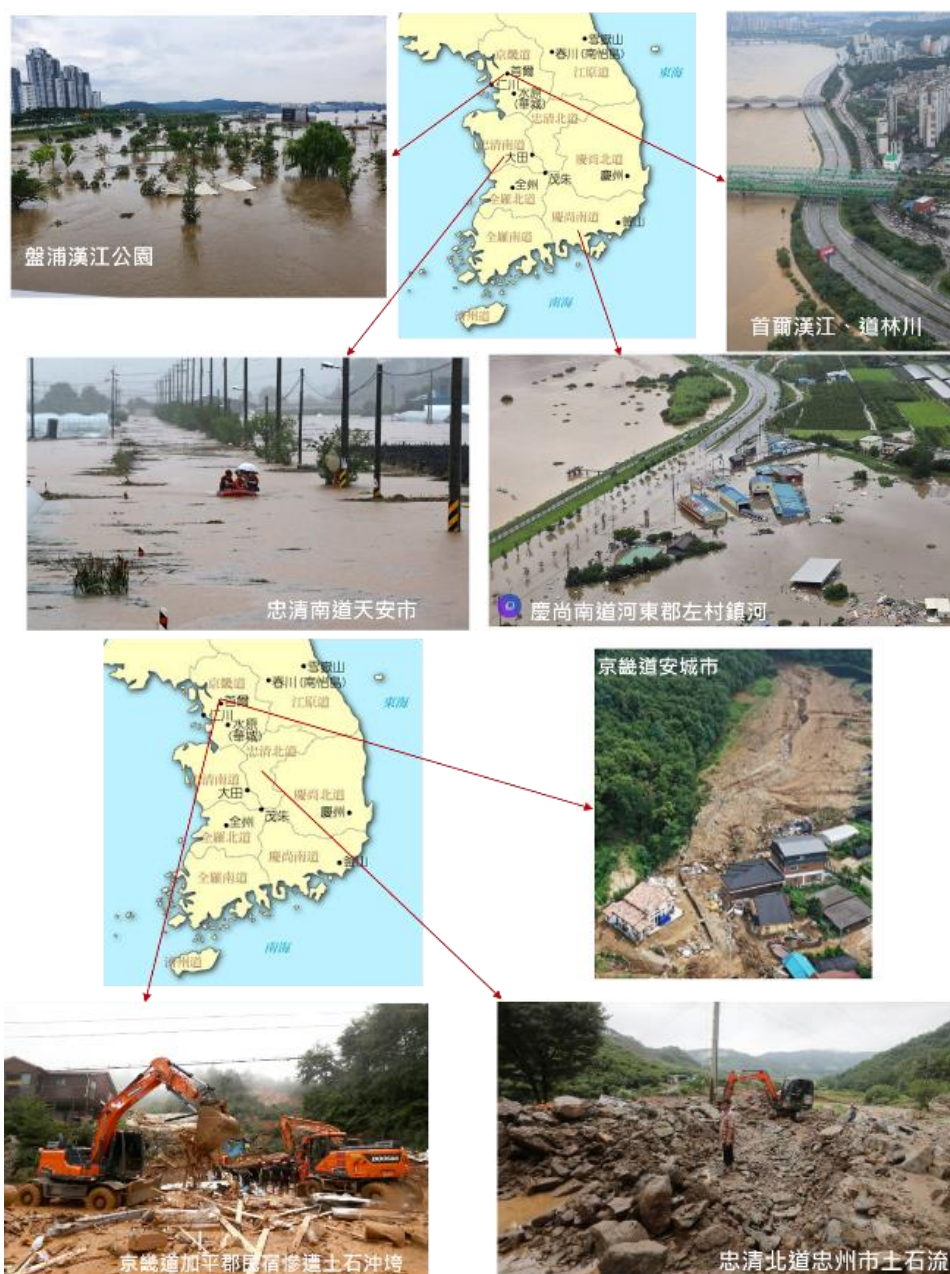
圖 3、韓國暴雨災情

7 月 31 日至 8 月 13 日暴雨逐漸北移，加上哈格比颱風及薔蜜颱風的影響，8 月 1 日至 6 日的降雨致 17 人死亡，另外 10 人在山崩、洪水和其他事件中失蹤。首爾市漢江兩岸堤內淹水、南韓臨津江水位達歷史新高，另外位於上游之北韓黃江大壩洩洪，造成兩韓軍事分界線周邊的城鎮淹大水，慶尚南道河東村莊遭城津河氾濫，全羅北道南原市板面面金谷大橋附近的城津河大堤坍塌等（如圖 3 所示）。

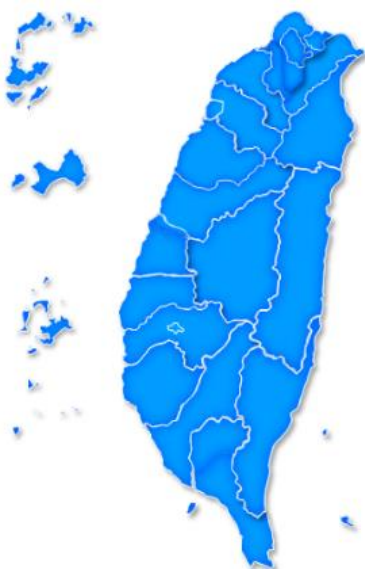
圖 6、全國水情燈號

翡翠、石門、鯉魚潭及南化水庫之蓄水量皆微幅下降，近日南部降雨，曾文水庫蓄水量微幅上升，目前全臺正常供水（如圖 6 所示）。
