災防週報

行政院災害防救辦公室週報（110年1月21日至110年1月27日）

一、探究 2021 年印尼規模 6.2 地震重大傷亡事件（國家災害防救科技中心提供，本院災害防救辦公室彙整）

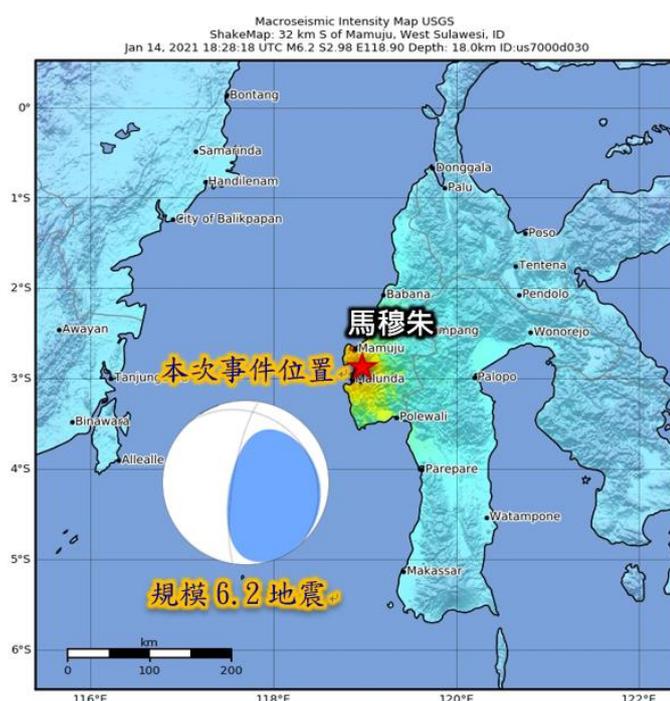
圖 1 印尼地震震度分布圖
與震源模式

印尼蘇拉威西島 (Sulawesi) 於當地時間 2021 年 1 月 15 日 2 時 28 分 (臺灣時間為 1 月 15 日 3 時 28 分)，發生規模 6.2 地震，造成嚴重災情，根據美國地質調查局 (United States Geological Survey, USGS) 測得資料顯示，震央位於西蘇拉威西省馬武柔 (Mamuju) 以南 36 公里，震源深度為 18 公里之淺層地震；最大震度為 MMI 7 級 (美國使用之麥卡利震度分級，相當臺灣震度 5 弱)，屬逆斷層機制，震度分布詳如圖 1 所示。1967 年起鄰近周遭也發生數次規模大於 6.0 深度為 40 公里以內之地震，其中 2018 年 9 月 28 日發生於蘇拉威西島規模 7.5 的地震並引發海嘯，造成 2,200 餘人罹難、超過 1 萬人受傷，另有逾 5,000 人失蹤。

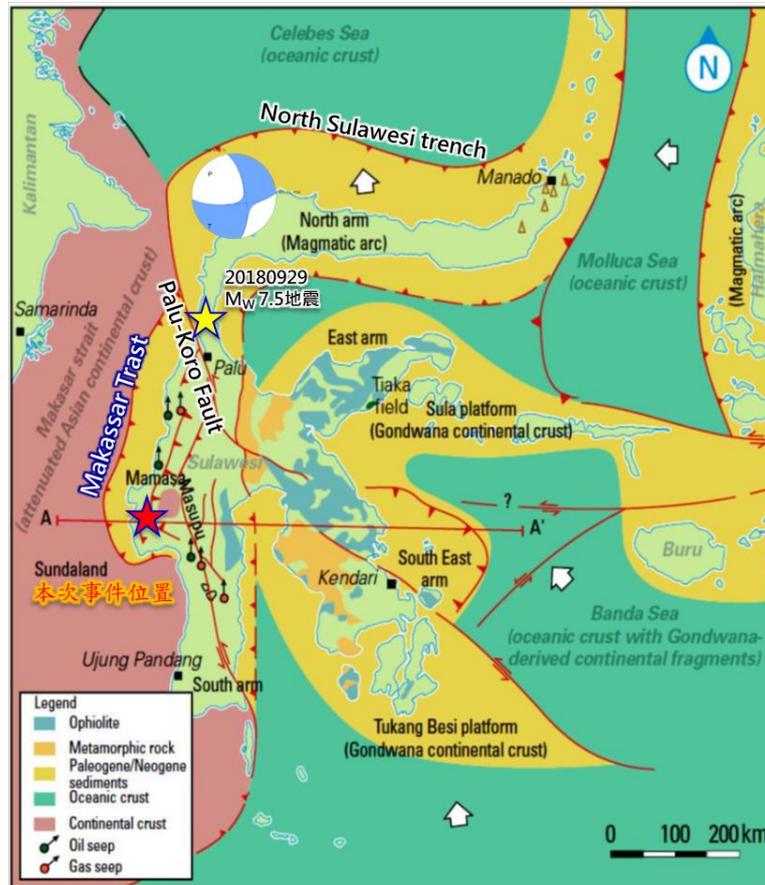
圖 2 印尼地震事件鄰近之地質構造

根據斷層模式，本次地震主要為板塊隱沒活動(Makassar Trast)所導致，與 2018 年 0929 之地震為 Palu-Koro Fault 斷層活動所引起之機制不同（如圖 2 所示）。

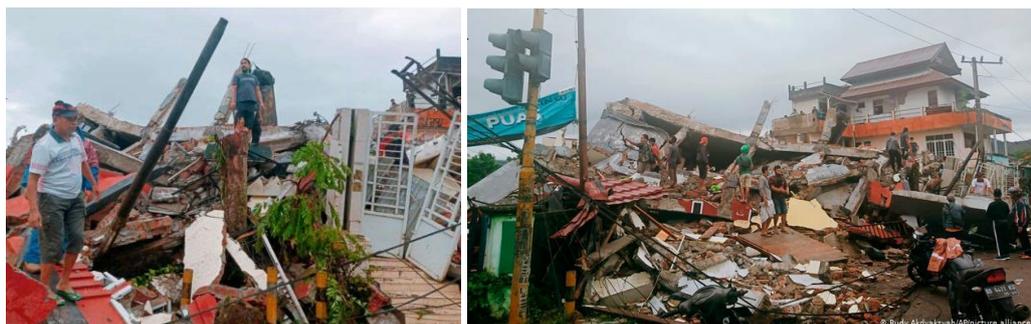
圖 3 印尼地震事件建築物倒塌情形

city) 與鄰近的西蘇拉威西省的馬穆朱縣 (Mamuju)，災區馬傑內的軍事指揮所，以及馬穆朱縣的飯店、公家機構都受到強震而嚴重損壞，且因地震發生在夜間，屬大多數人正在休息的時間，強震造成多數建築物嚴重損壞 (如圖 3 所示)，並導致大量民眾傷亡。

地震除導致建物嚴重損壞外，更造成重要基礎設施的破壞，例如引發了停電、通信中斷等，此外馬穆朱縣的米特拉馬納卡拉醫院 (Mirta Manakarra Hospital) 於強震後倒塌，除喪失其於災後需提供之緊急醫療之能量外，並間接造成人員死亡。

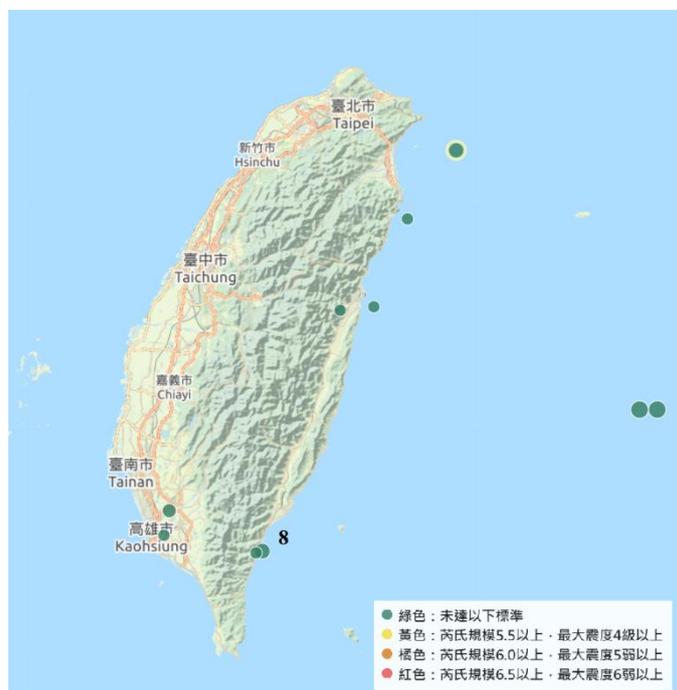
圖 4 本週（1 月 21 日～27 日）臺灣有感地震分布圖

本週全臺有感地震計有 10 起（如圖 4 所示），規模大於 4.0 計有 5 起，最大規模 5.2 發生於本（1）月 25 日 15 時 25 分，震央位於花蓮縣政府東偏南方 200.1 公里之臺灣東部海域，深度 10.0 公里，由於震央位於外海地區，距離臺灣本島較遠，臺灣中部及東部地區有感，震度大部分為 1 級，其中臺東縣蘭嶼及彰化市測得最大震度 2 級。本週唯一有感地震第 008 號，發生於本月 23 日 11 時 45 分，震央位於臺東縣近海地區，深度 7.2 公里，近震央之臺東縣大武地區測得最大震度 4 級；另一起地震發生於 25 日 19 時 39 分，震央位於宜蘭縣東部外海地區，規模 4.8，深度 99.4 公里，臺灣北部地區普遍有感，其中宜蘭縣牛鬥地區得震度 3 級；其他地震在臺東縣太麻里及臺南市七股測得震度 3 級，相關地震均無災情發生。
