災防週報

行政院災害防救辦公室

行政院災害防救辦公室週報（113年11月20日至113年11月27日）

一、印度德里洪災事件初探（資料來源：國家災害防救科技中心，本院災害防救辦公室彙整）

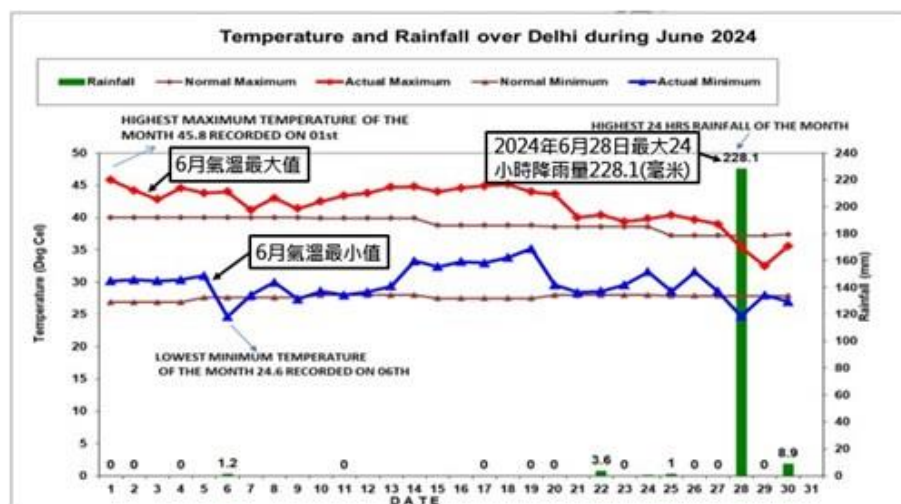
圖3、印度德里2024年6月氣溫與降雨量氣候概況圖
資料來源：印度氣象局

根據印度氣象局位於德里鄰近 Safdarjung 雨量測站資料（圖3），2024年6月28日上午8時30分日累積雨量達228.1毫米，是德里自從1901年以來，6月份記錄到的次高單日降雨量（表1），為當地6月份平均日雨量74.1毫米3倍之多。

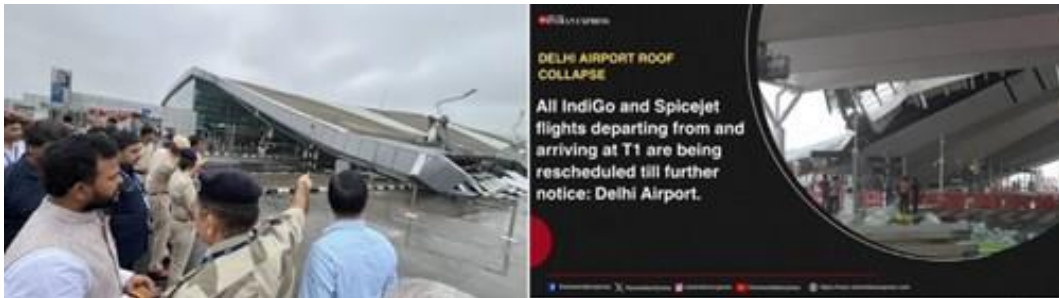
- 1.德里機場一航站屋頂因持續暴雨而倒塌，造成1人死亡、8人受傷，並取消了一航站的20多個航班(圖4)。
- 2.德里全城供電異常，許多地區面臨不同程度的停電。
- 3.強降雨影響德里鄰近的航空和地鐵交通，德里火車站積水、許多道路與地下通道被雨水淹沒(圖5)。

圖4、德里機場因強降雨導致屋頂崩塌

1. 德里機場向屋頂倒塌事件中喪生的死者家屬提供 200 萬盧比的賠償金，受傷者每人將獲得 30 萬盧比的賠償。此外，德里國際機場有限公司成立技術調查委員會來調查一航站屋頂倒塌事件，並對其他罹難者提供 100 萬盧比的金額賠償。
2. 德里市政府啟動疏散程序，至少疏散超過 25,000 人，並設置 44 個配備基本必需品的臨時疏散收容所，加強管理主要幹道的交通路線以降低交通擁擠。此外，因應救援工作，國家救災部隊 (National Disaster Response Force, NDRF) 動員 18 支隊伍並配備必要設備，部署 27 輛救護車且醫療團隊額外待命。

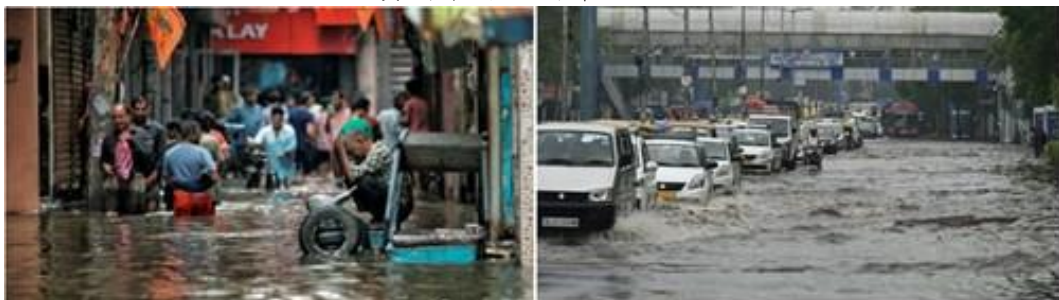
圖5、印度德里因6月28日強降雨造成Sarai Kale Khan地區道路積水
