災防週報

行政院災害防救辦公室

行政院災害防救辦公室週報（111年5月5日至111年5月11日）

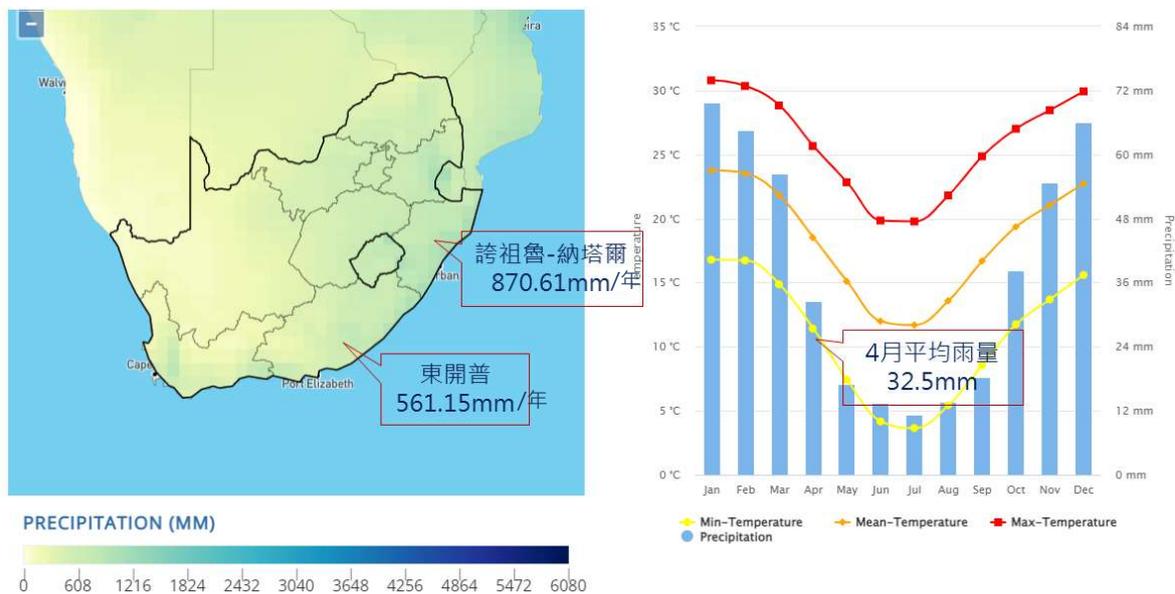
圖 1、南非 1990-2020 年統計年平均雨量（左）及月平均雨量（右）

1. 單日降雨超過歷年 4 月平均雨量：南非東岸自 4 月 9 日起降下大豪雨，造成嚴重洪災及邊坡崩塌，根據南非氣象局資料，誇祖魯-納塔爾省（KwaZulu-Natal）部分地區在 4 月 11 日至 12 日間 24 小時內測得 200 至 400mm 降雨量，遠超過歷年 4 月平均降雨量 32.5 毫米（如圖 1）。

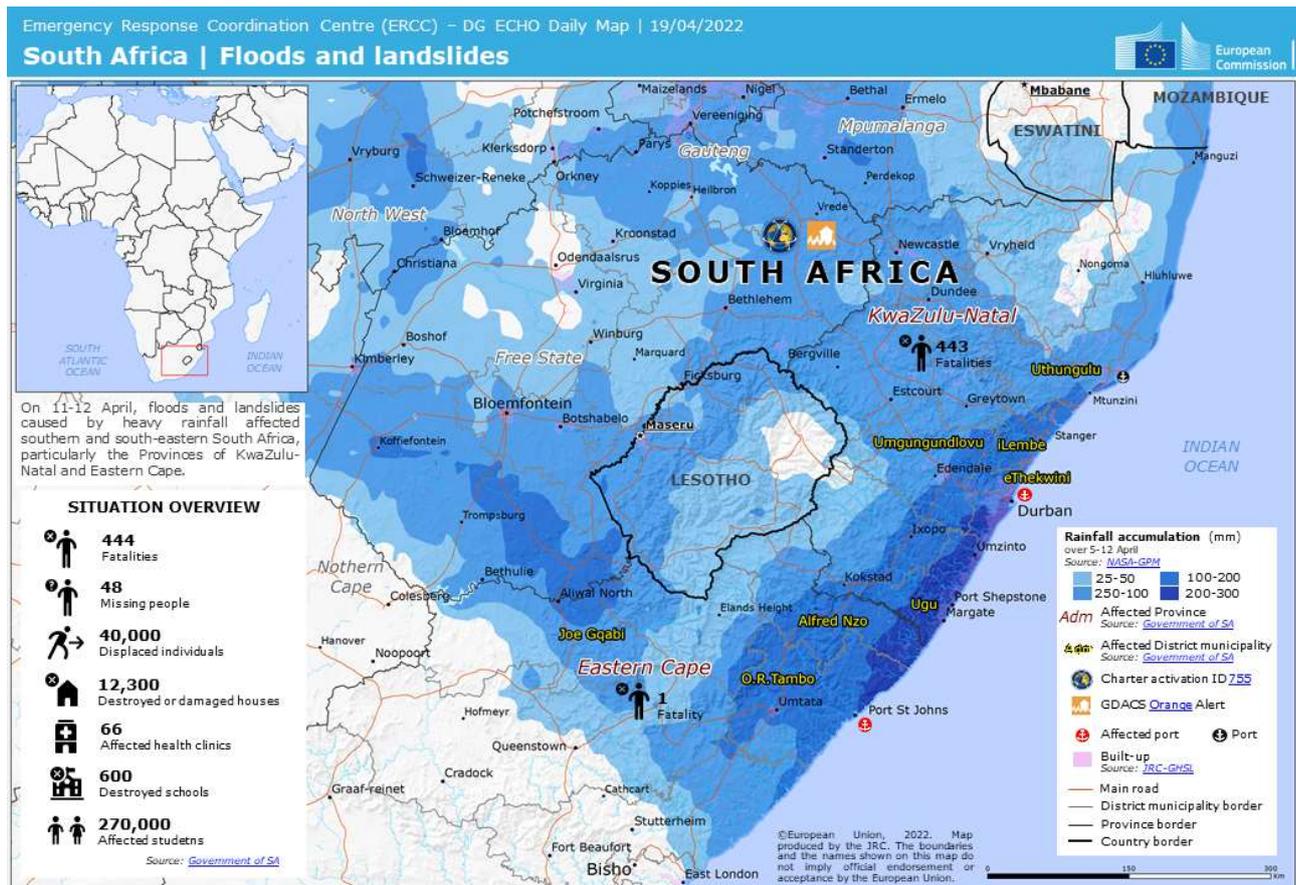
圖 2、南非洪災及崩塌災害概述圖
資料來源：ERCC

2. 東南沿海地區災情嚴重：強降雨造成誇祖魯-納塔爾省的 Ethekwini、iLembe、Ugu、King Cetshwayo and uMgungundlovu 地區，東開普省的 Alfred Nzo、Joe Gqabi、OR Tambo 地區及聖約翰港口（Port St Johns）等傳出嚴重的災情（如圖 2）。

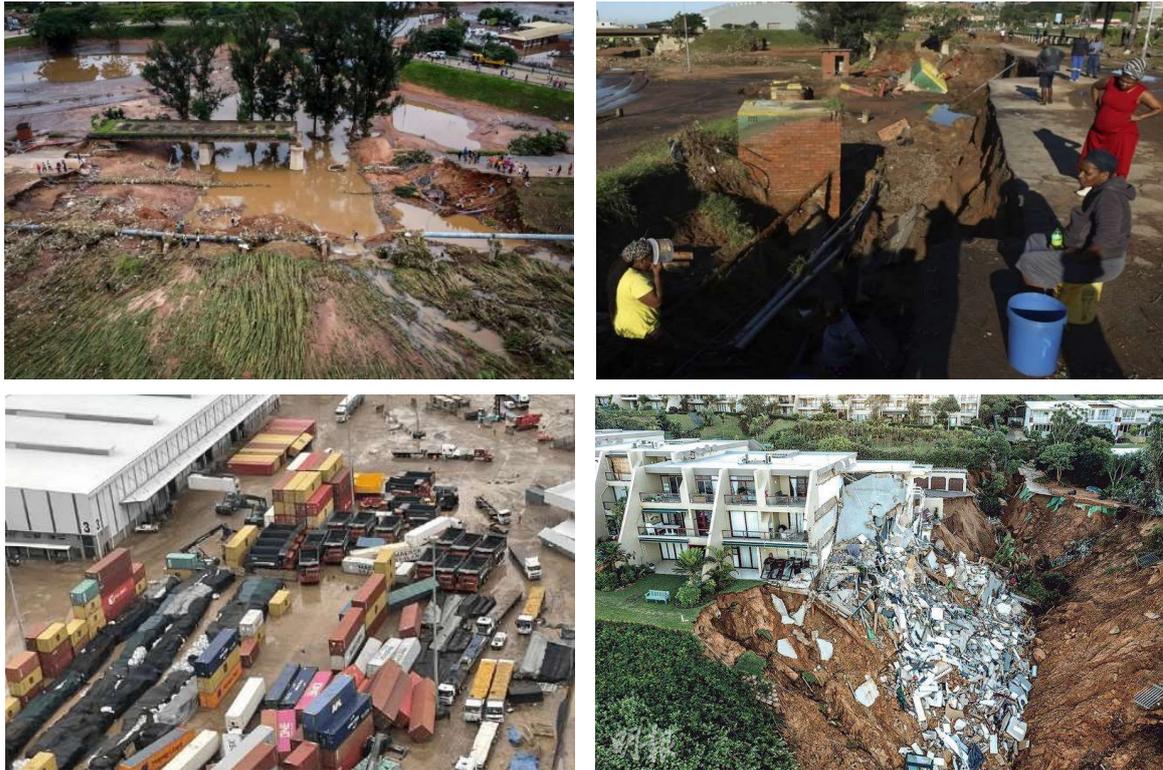
圖 3、南非豪雨崩塌及淹水災害情況（左上：德班一處高速公路橋梁斷裂；左下：德班港內淹水與貨櫃倒塌情形）

- 3.歷史第二高洪災死亡事件：根據南非政府官方估計共有超過 4 萬人因災害而流離失所、因邊坡崩塌致近 4 千戶房屋全毀，8,300 多戶房屋部分損毀，這次事件截至 5 月 6 日止共造成 444 人死亡，為南非歷史上第二高死亡人數事件，僅次於 1987 年 9 月豪雨災害事件。
- 4.巨大的經濟與社會損失：洪災與崩塌使公共基礎設施遭到嚴重破壞，包含學校、衛生設施、道路橋梁等，而非洲大陸最繁榮之一的德班（Durban）港也受到道路阻斷、貨櫃倒塌、設施受損等影響，產生巨大的經濟與社會損失（如圖 3）。

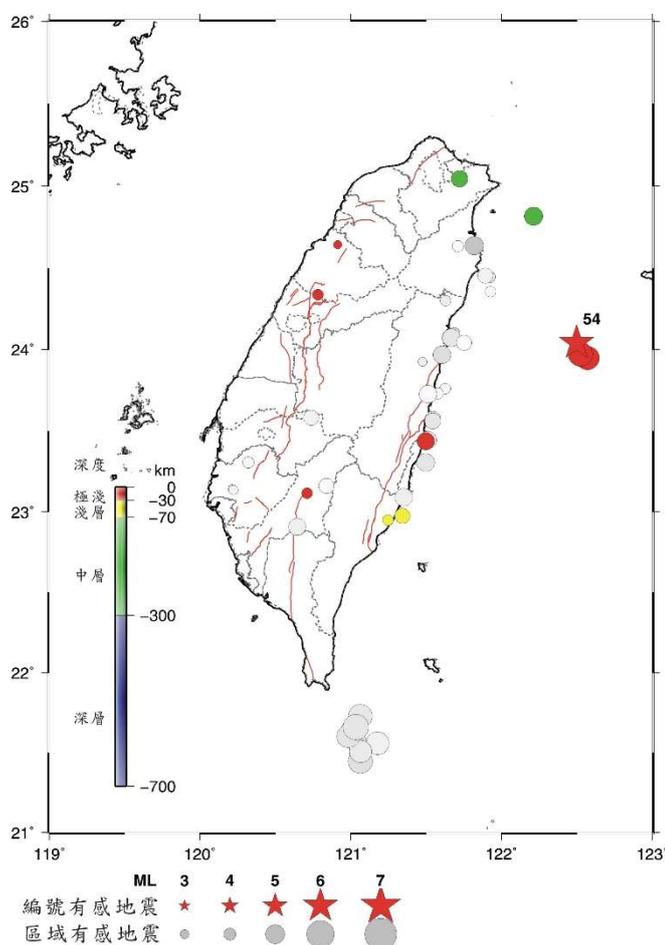
時間 (臺北) 月日時分	位 置	深度 (km)	規模 (ML)	有感 編號
05/10 12:03	苗栗縣三灣鄉	9.5	2.7	
05/10 06:10	臺東縣東河鄉	30.9	3.7	
05/09 23:35	臺灣東部海域	108.1	4.9	
05/09 15:45	臺灣東部海域	27.5	5.2	
05/09 14:24	臺灣東部海域	16.0	5.4	
05/09 14:23	臺灣東部海域	27.5	6.1	54
05/08 07:23	花蓮縣近海	27.2	4.5	
05/07 12:11	新北市平溪區	141.4	4.4	
05/07 06:46	高雄市桃源區	6.0	3.6	
05/05 23:06	臺東縣近海	38.3	4.1	
05/05 04:54	苗栗縣卓蘭鎮	25.4	3.5

圖 4、本週 (111 年 5 月 5 日~5 月 11 日) 臺灣地區有感地震分布

本週全臺有感地震計有 11 起地震 (如圖 4)，規模大於 4.0 計有 7 起，其中第 054 號有感地震發生於本 5 月 9 日 14 時 23 分，規模 6.1 為最大，震央位置位於花蓮縣外海地區 (花蓮縣政府東方約 90 公里)，深度 27.5 公里，全臺普遍有感，宜蘭縣武塔、花蓮縣西寶、宜蘭市、新北市五分山、臺北市信義區及臺東縣成功等地區測得震度 3 級 (如圖 5)；後續發生規模 5.4 及 5.2 之餘震，深度分別為 16.0 及 27.5 公里，臺東縣東河震度 3 級為最大。均無災情。

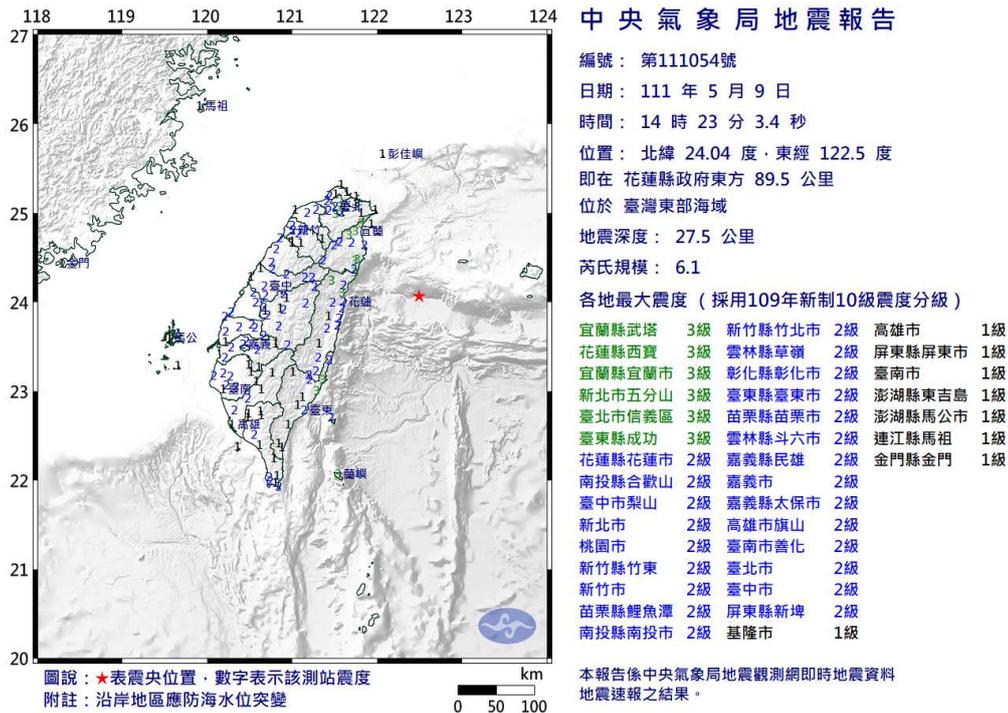
圖 5、第 054 號有感地震之震源參數及各地震度分布
