# 災防週報

## 行政院災害防救辦公室週報（106年6月22日至106年6月28日）

## 二、大陸地區四川省茂縣新磨村大規模崩塌災害初步說明(國家災害防救科技中心及本院災防辦公室彙整)

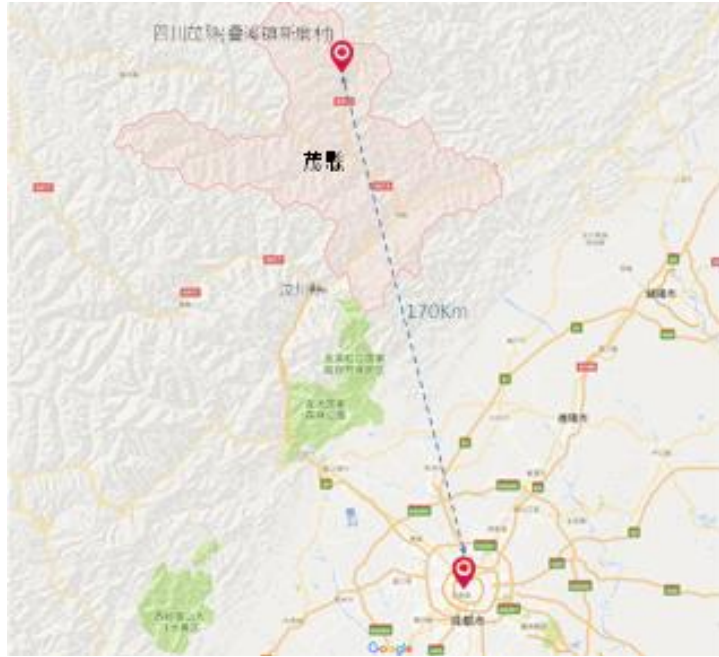
資料來源：國家災害防救科技中心  
圖 2：四川省茂縣新磨村位置圖  
(位於成都市北方約 170 公里處)

大陸地區四川省茂縣豐溪鎮新磨村(如圖 2)於 6 月 24 日 5 時 40 分左右發生大規模崩塌事件。大量土石掩埋新磨村，計約 62 戶 318 間建築物倒塌，大陸地區民政部於 6 月 26 日統計共造成 100 餘人死亡與失聯。依據大陸地區國土資源部資料顯示，崩塌發生於 3,500 公尺以上高山，山體土石崩落高程差約 1,600 公尺，水平位移距離約 2,500 公尺以上，初步估計約 1,800 萬立方公尺土方，掩埋高程 2,000 餘公尺的新磨村、104 鄉道及鄰近河道(岷江支流松坪溝河道堵塞 2 公里)，並形成堰塞湖(如圖 3)。

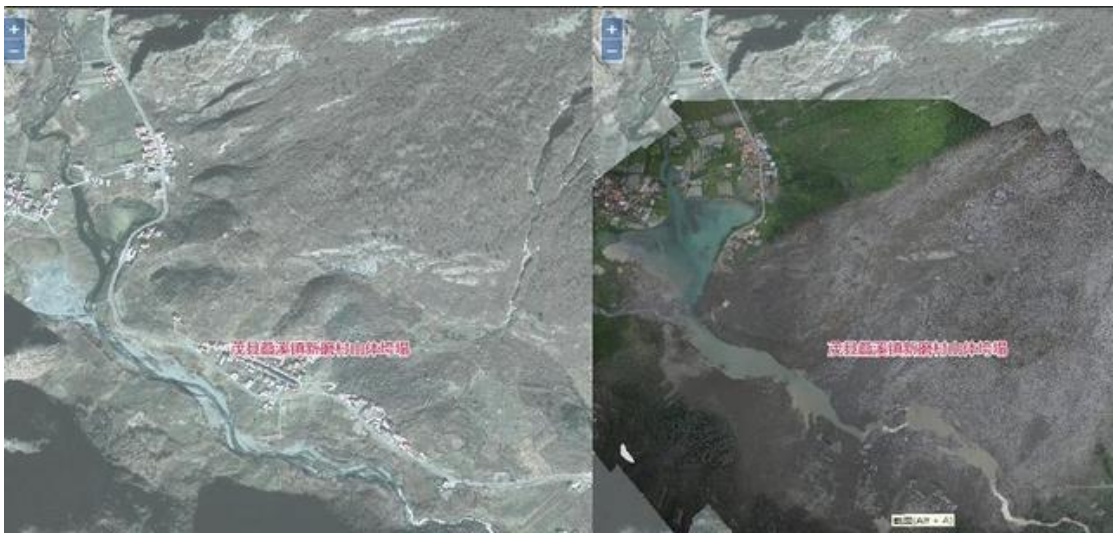
資料來源：國家災害防救科技中心  
圖 3：四川省茂縣新磨村災前災後空拍對照圖。(左為災前，右為災後)

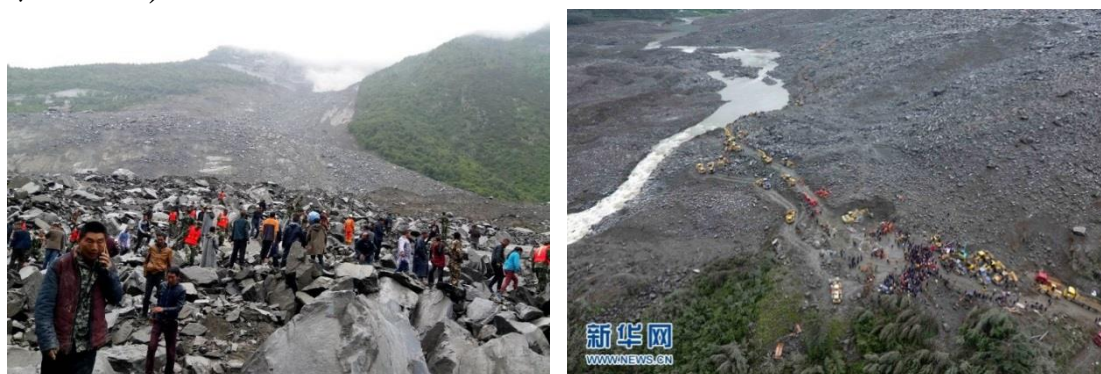
資料來源：國家災害防救科技中心及新華網  
圖5：茂縣新磨村災後影像

從崩塌破壞後的岩層露面顯示，此一崩塌事件為現有弱面的崩滑，屬於平面型破壞，崩塌材料為風化的崩積破碎岩石夾雜泥土(如圖5)。從Google影像上可以看到新磨村上方地盤可見舊有的崩滑痕跡，且延伸到山脊，顯示過去曾經發生過崩塌事件，種種現象說明了本次災害事件為舊崩塌地的再次發生(如圖6及7)。

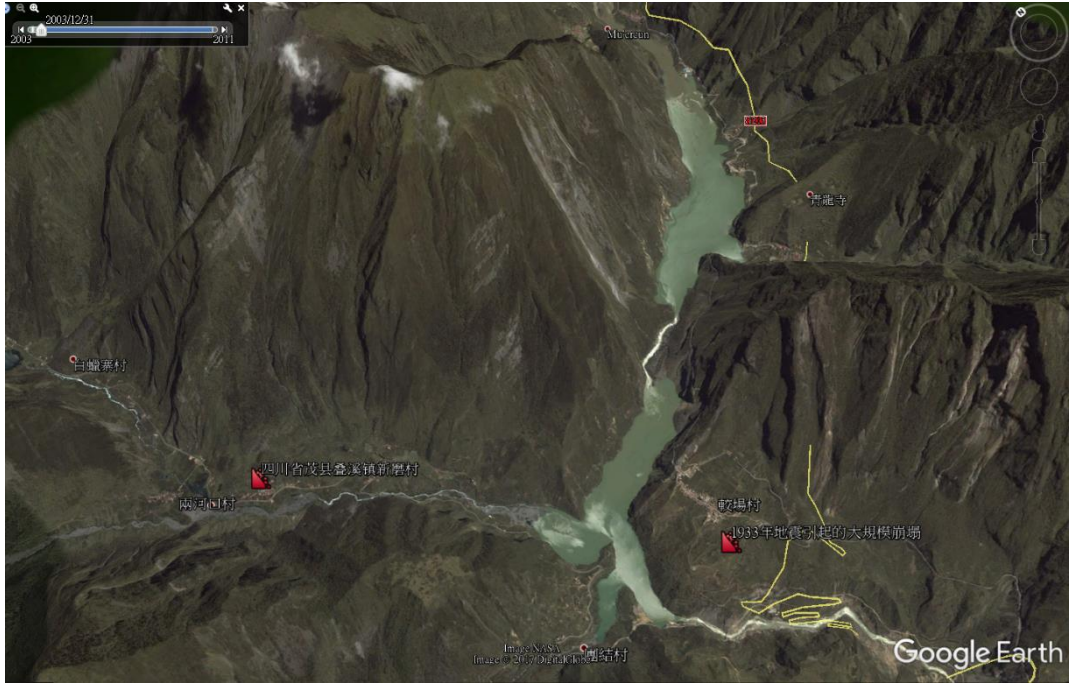
資料來源：國家災害防救科技中心及 Google  
 圖 6：茂縣新磨村崩塌位置與 1933 年因為地震引起的大規模崩塌  
 (註：新磨村南側山體於 1993 年曾因規模 7.5 地震，導致大規模崩塌，阻斷河道形成湖泊)

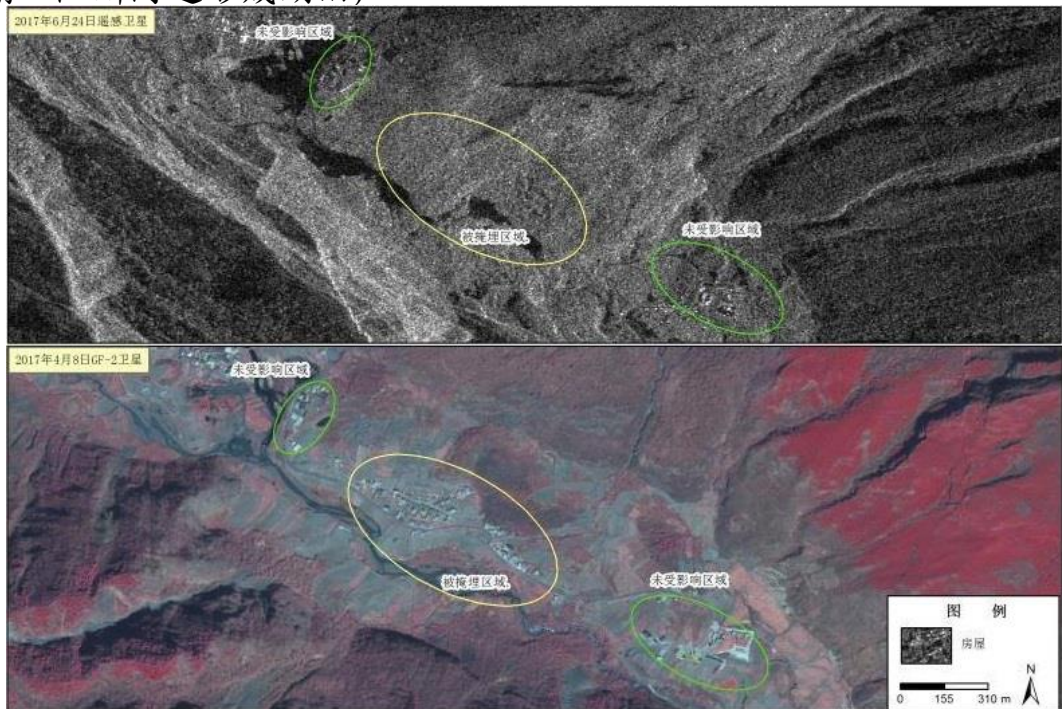
資料來源：國家災害防救科技中心及大陸地區民政部國家減災中心  
 圖 7：四川茂縣崩塌前後遙測影像比較(上圖為崩塌後，下圖為崩塌前)

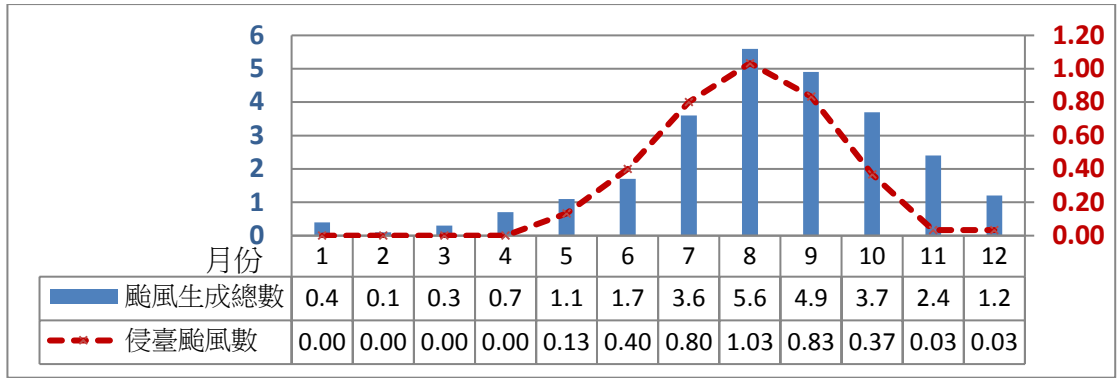
圖 8：1981 至 2010 年平均的逐月颱風個數。

(註：藍色直條代表北太平洋西部海域的颱風生成總數，使用左方座標軸；褐色直線代表侵臺颱風個數，使用右方座標軸。

臺灣位於颱風最為活躍的北太平洋西部海域(西北太平洋)，一年平均大約有 25.7 個颱風生成，其中 3.6 個颱風會侵襲臺灣，並以 7、8、9 月機率最高(如圖 8)，在此 3 個月期間共約有 2.66 個侵臺颱風，約占全年總數的 74%，是颱風影響臺灣最明顯的季節。除了 7 至 9 月，5、6、10 月的平均侵臺颱風數分別是 0.13、0.4、0.37 個，為次高峰期；1 至 4 月在 1981 至 2010 年期間沒有颱風侵襲臺灣，11、12 月於卅年期間各僅有 1 個侵臺颱風，頻率為 0.033 個/年。

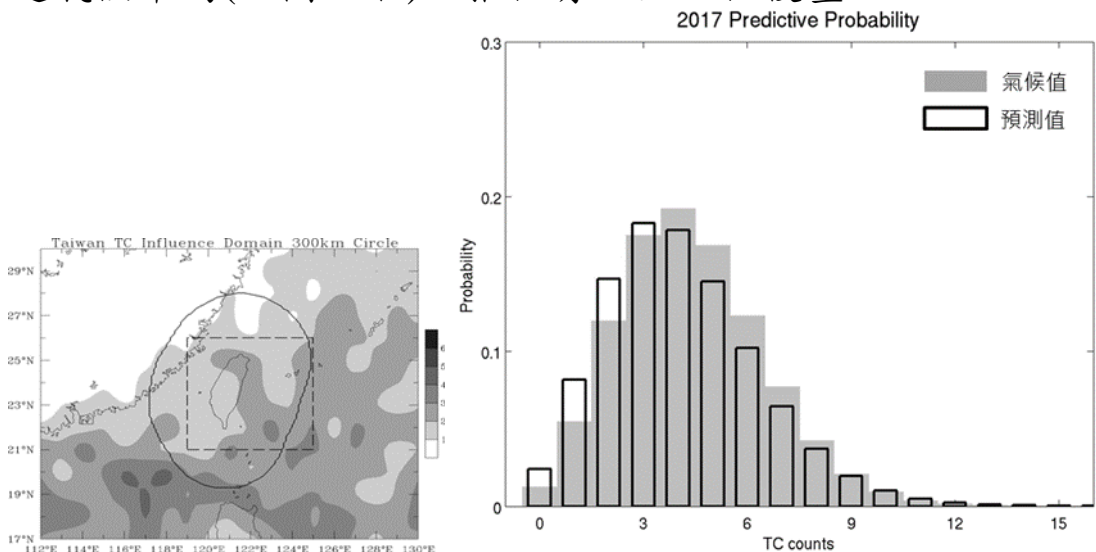
圖 9：接近臺灣類近區域( $119^{\circ}$ - $125^{\circ}$ E,  $21^{\circ}$ - $26^{\circ}$ N)的颱風個數預測。

(左圖)虛線方框標示出其範圍；(右圖)為 2017 年預測值(空心直條)、氣候平均(灰色實心直條)的機率分佈圖

為因應颱風高峰期的到來，交通部中央氣象局每年會在 7 月之前發佈該年的颱風預測。歐洲中尺度天氣預報中心 (European Centre for Medium-Range Weather Forecasts) 6 月發佈的最新預報顯示，西北太平洋 2017 年 7 至 12 月颱風的生成數為  $20.5 \pm 4.6$  個，接近氣候平均值 21.3 個。交通部中央氣象局發展的統計模式亦有相近的結果，2017 年 6 至 12 月西北太平洋可能有  $23 \pm 2$  個颱風生成，約略等於氣候平均值 23.1 個。影響臺灣的颱風方面，交通部中央氣象局發展的統計方法顯示，預測 2017 年通過臺灣鄰近區域(如圖 9 左虛線方框)的颱風個數接近氣候平均(如圖 9 右)，推估有 3 至 5 個侵臺。
