災防週報

行政院災害防救辦公室週報（113年11月6日至113年11月13日）

一、巴布亞紐幾內亞大規模崩塌事件初探（資料來源：國家災害防救科技中心，本院災害防救辦公室彙整）

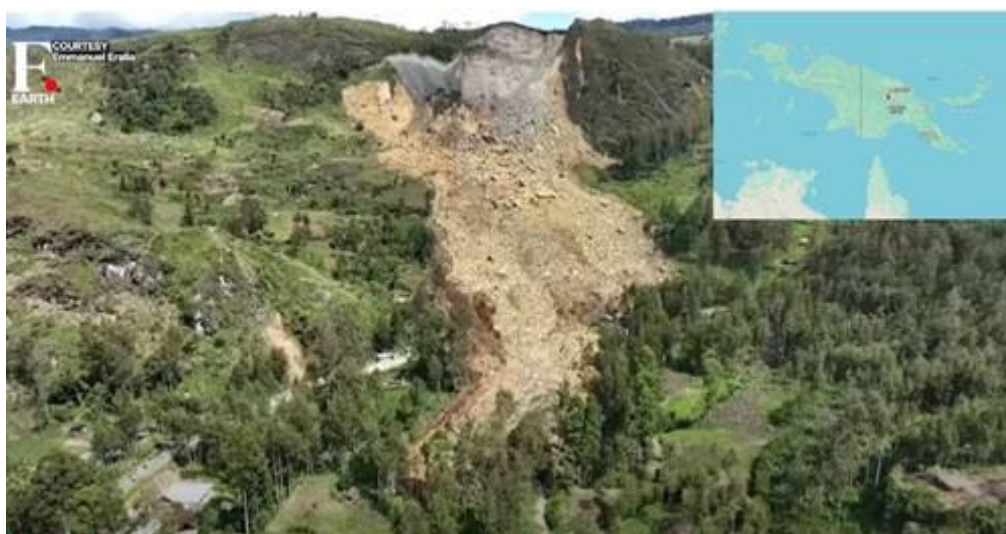
113年5月24日當地時間凌晨3點半左右，巴國首都摩斯比港（Port Moresby）西北方約600公里處的恩加省（Enga Province）Kaokalam村發生嚴重山崩，其整體影響區域詳圖1。

圖1、崩塌範圍圖

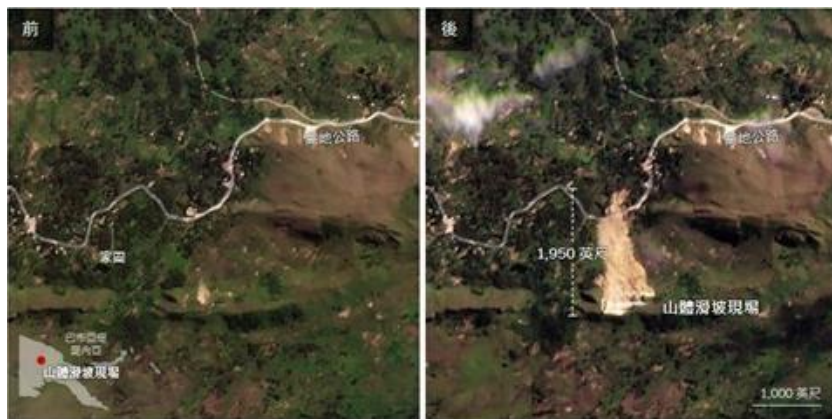
根據前後期衛星影像（圖 2），其崩塌範圍影響範圍長約 635 公尺，最寬約 175 公尺，最深 6-8 公尺，總面積 11 公頃（約 3-4 個足球場，圖 3）。

圖2、崩塌前（左圖）後（右圖）期衛星影像
資料來源：Planet Labs

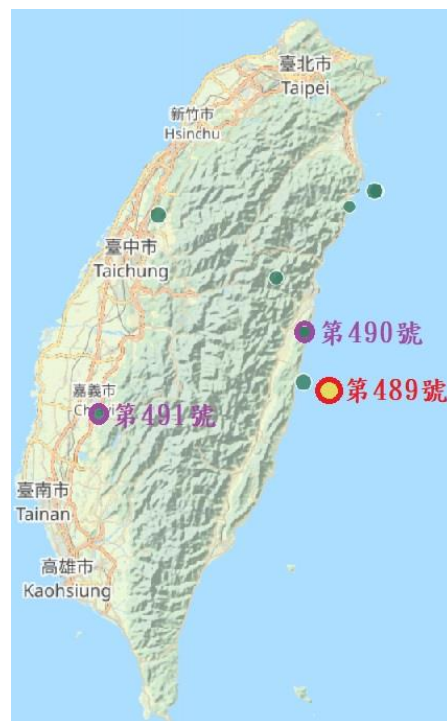
本週全臺發生 13 起地震，規模大於 4.0 者計有 3 起(圖 5)，以第 489 號地震規模 5.5 為最大，震央位於臺灣東部海域，深度為 29.3 公里，測得花蓮縣地區富里、磯崎、光復及臺東縣地區東河、成功測站最大震度 4 級。本週相關地震均無災情。

圖 5、113 年 11 月 6 日~113 年 11 月 13 日臺灣地區有感地震分布圖
