# 災防週報

# 行政院災害防救辦公室週報（111 年 8 月 11 日至 111 年 8 月 17 日）

## 一、氣候變遷極端降雨：韓國 115 年來最大降雨事件災情摘述（國家災害防救科技中心提供、本院災害防救辦公室彙整）

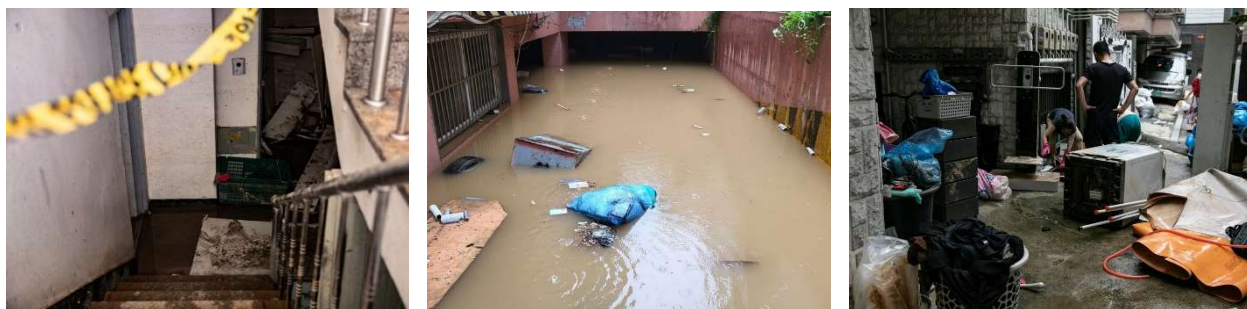
圖 6、韓國半地下住宅淹水情況  
資料來源：韓聯社、紐約時報

3. 半地下室住宅之使用：由於首爾市冠岳區新林洞與銅雀區上道洞分別有三人與一人居住於半地下住宅的民眾，因短延時強降雨，在極短的時間淹沒半地下住宅，雖然住戶與鄰居已報警，但因同時救援案例眾多且道路淹水不易前往，最後四人無法救出，彰顯出韓國半地下室住宅使用問題（如圖 6）

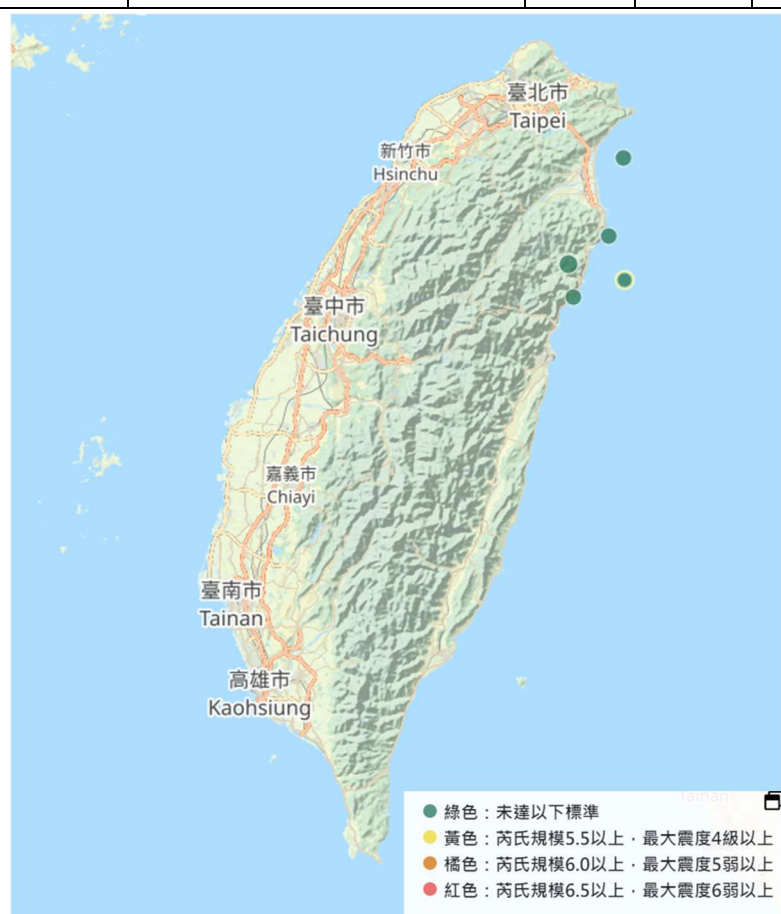
圖 9、本週（8 月 11 日至 8 月 17 日）臺灣地區有感地震分布圖

本週全臺有感地震計有 5 起地震（如圖 9），規模大於 4.0 計有 1 起，發生於 8 月 15 日 20 時 44 分，震央位於宜蘭縣南澳鄉，規模 4.1 地震，深度 30.2 公里，宜蘭縣南澳及花蓮縣太魯閣分別測得最大震度 2 級。其他地震規模均小於 4.0，影響以震央附近為主，其中宜蘭縣南澳測得震度 3 級，相關地震均無災情。
