災防週報

行政院災害防救辦公室週報（110年9月16日至110年9月22日）

一、崩塌導致堰塞湖之危機應處：以新竹縣尖石鄉秀巒村白石溪右岸邊坡土石崩塌造成堰塞湖為例（本院農業委員會水土保持局提供，本院災害防救辦公室彙整）

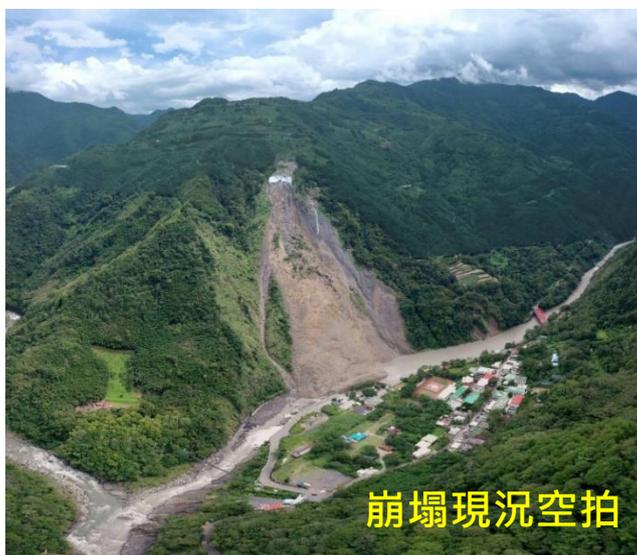
本（110）年9月13日10時4分，新竹縣尖石鄉秀巒村竹60線31k處（白石溪右岸）邊坡土石崩塌導致堰塞湖，土石越過擋水牆阻斷竹60線。尖石鄉公所當日於現場進行道路緊急交通管制及現場監控水位變化，新竹縣消防局疏散沿溪住戶（5戶），秀巒國小全數學生皆由家長接回，教師則安置於田埔分校，周邊

圖1 崩塌現況空拍

近期盧碧颱風及燦樹颱風經過後，於9月13日10時4分，誘發大量土砂崩落，面積約有4.2公頃，土方量約9.6萬立方公尺，崩塌的土砂造成河道堵塞形成堰塞湖。

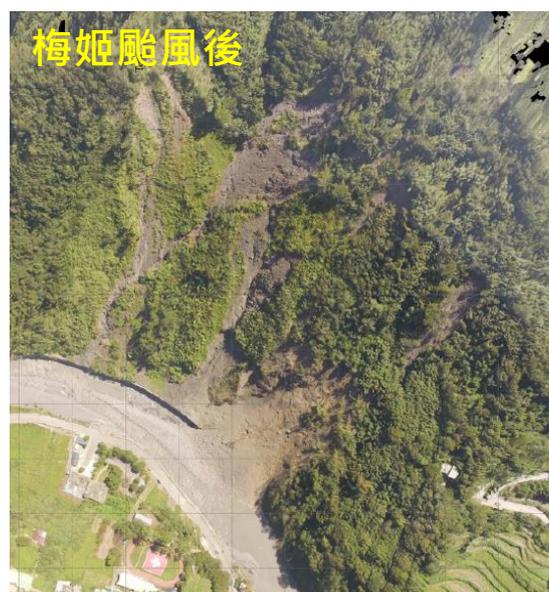
秀巒現生崩塌區於民國93年艾利颱風及94年馬莎颱風後發生崩塌，並於105年梅姬颱風過後，崩塌範圍再度擴大，且同年12月再次崩塌，崩塌落石掉落至白石溪對岸竹60線路面。106年0601豪

圖2 梅姬颱風後崩塌情形

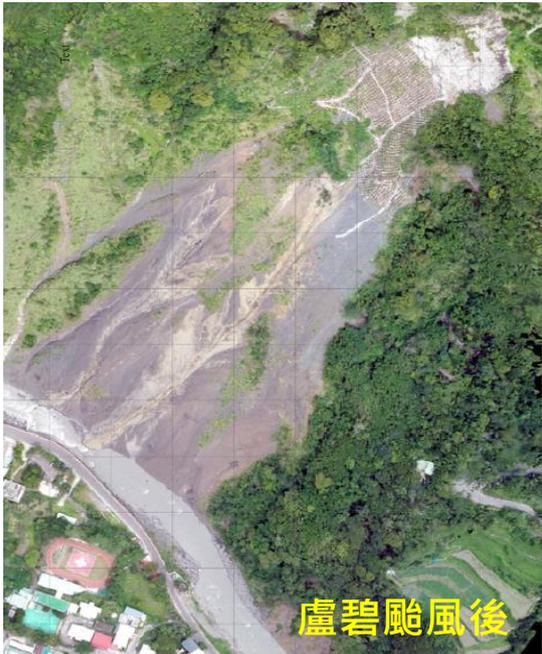
圖 3 盧碧颱風後崩塌情形

於該次豪雨過後，堰塞湖經雨水沖蝕後潰決。此後，本院農業委員會水土保持局（以下簡稱水保局）臺北分局持續對秀巒崩塌源頭進行坡面整治。

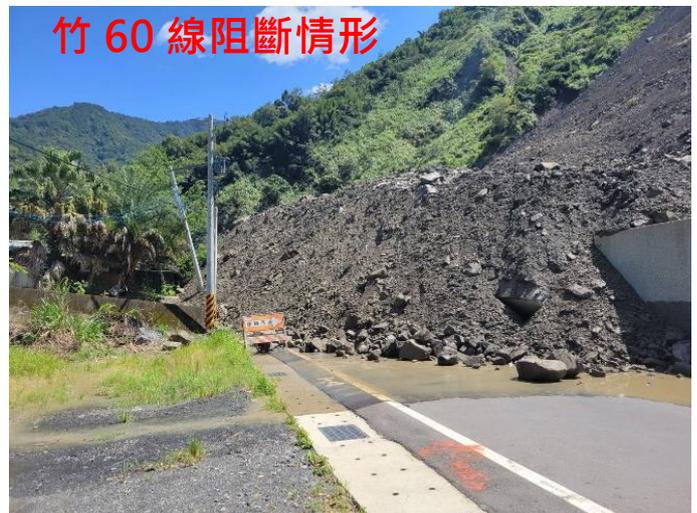
圖 5 秀巒崩塌致竹 60 線阻斷情形
資料來源：本院農業委員會水土保持局

3. 道路部分由新竹縣尖石鄉公所辦理搶通。

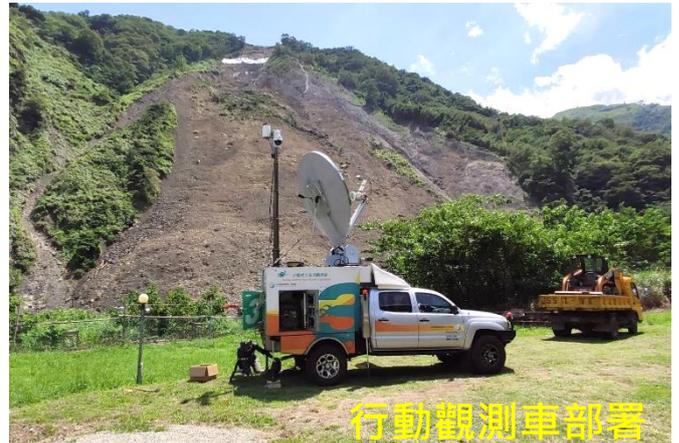
圖 7 行動觀測車部署情形

14 日，水利署北區水資源局已調派 3 台挖土機進場施作，水保局臺北分局亦同步支援 2 台挖土機供其統一調度，預計 1 週內應可完成河道緊急疏通。此外，水保局考量災後初期須加強現地觀測，於當日上午派遣行動觀測

車至現地部署完成，在災害緊急處理期間進行觀測作業，以提供現場 CCD 影像供相關防災單位及民眾參考，而水保局亦將依氣象局降雨情資，以災防細胞廣播服務(CBS, Cell Broadcast Service) 方式發送提供鄰近崩塌地相關人員參考。

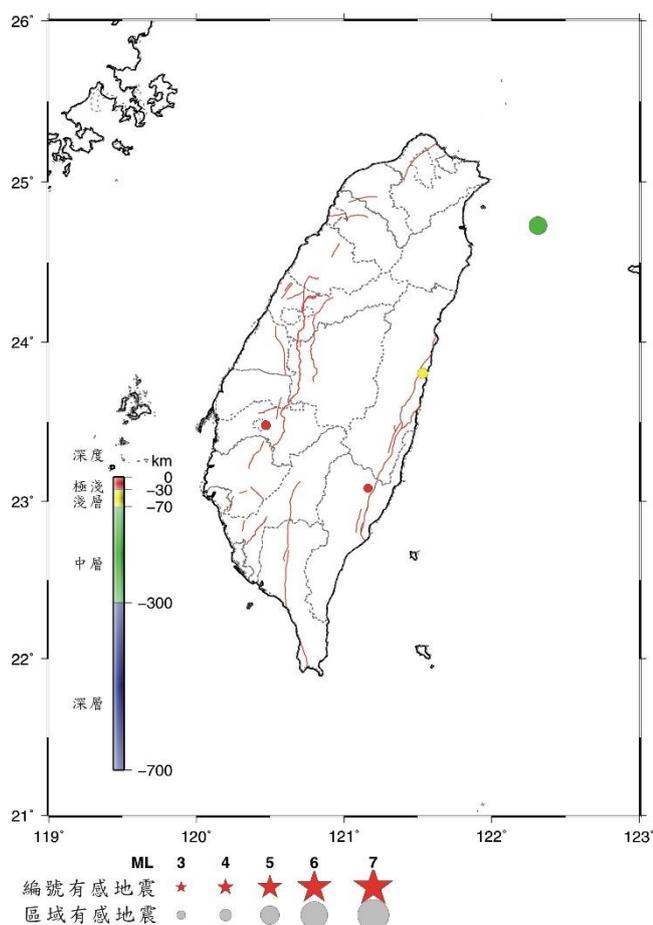
本週全臺有感地震計有 4 起（如圖 11 所示），規模大於 4.0 有 1 起，發生於本（9）月 19 日 12 時 46 分，規模為 4.9，深度 96.8 公里，震央位於宜蘭縣外海地區，屬於菲律賓海板塊隱沒至歐亞大陸板塊之中層地震，因深度較深，對陸地影響有限，臺灣中、北部地區測得震度 1 級；其他地震規模不大，相關地震均無人員傷亡發生。

圖 11 本時段（9 月 16 日～22 日）臺灣有感地震分布圖
