災防週報

民國 108 年 8 月 8 日
至
民國 108 年 8 月 14 日

行政院災害防救辦公室

行政院災害防救辦公室週報（108年8月8日至108年8月14日）

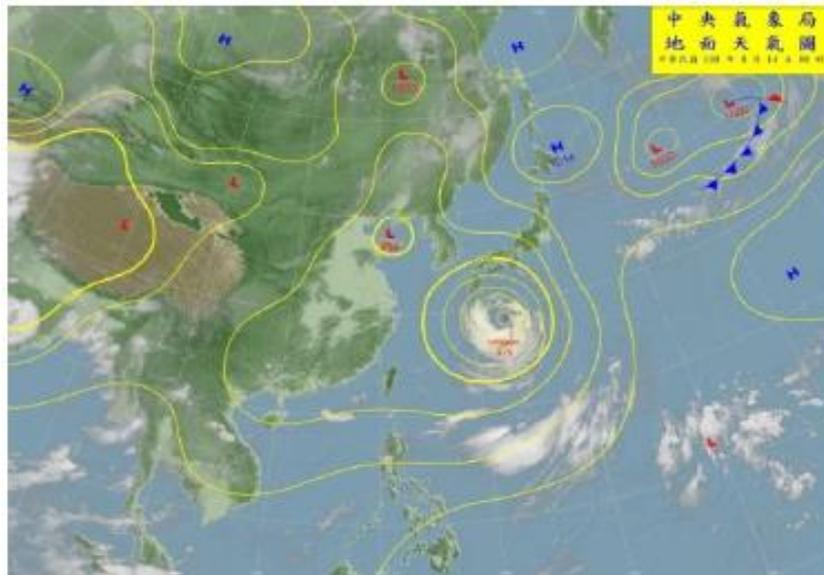
圖1、14日8時地面天氣圖。

今（14）日8時第10號颱風柯羅莎位於日本南方海面，往日本移動，對臺灣無直接影響（如圖1所示）。

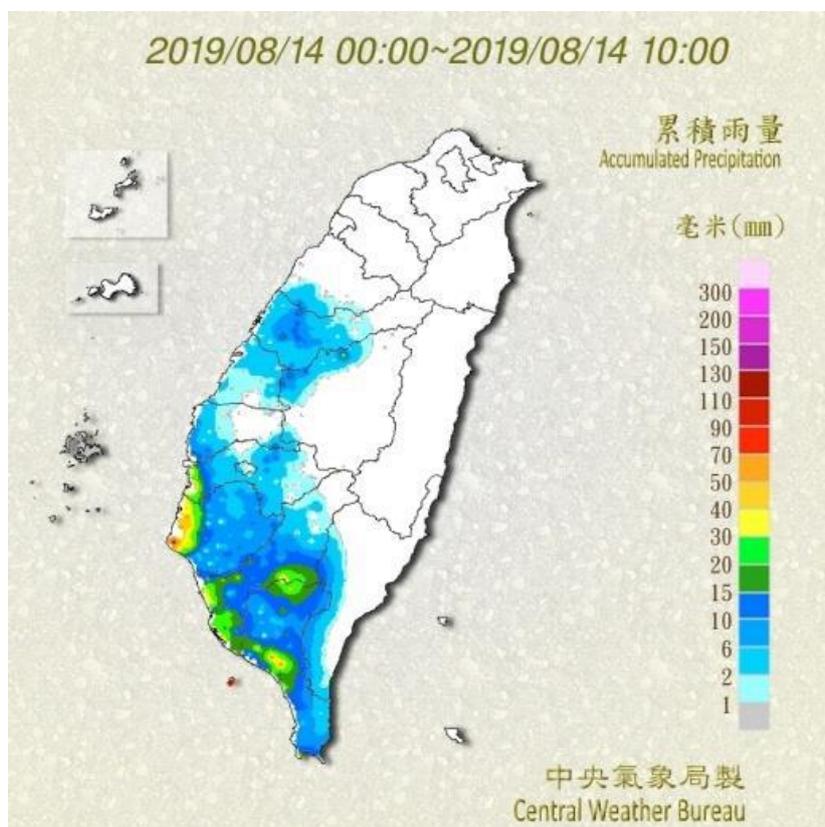
圖 2、14 日 0 至 10 時累積雨量圖。

惟臺灣受到其西南風和局部環流影響下，導致中南部沿海14日凌晨起對流雲系發展並朝陸地移動，造成短暫陣雨或雷雨；由於西南風較13日減弱，整體降雨強度亦減弱，自13日23時至14日上午10時止，最大時雨量為屏東縣來義鄉57毫

米，此站 3 小時累積雨量 100 毫米，達豪雨等級，此外臺南及高雄亦有局部大雨發生（如圖 2 所示）。

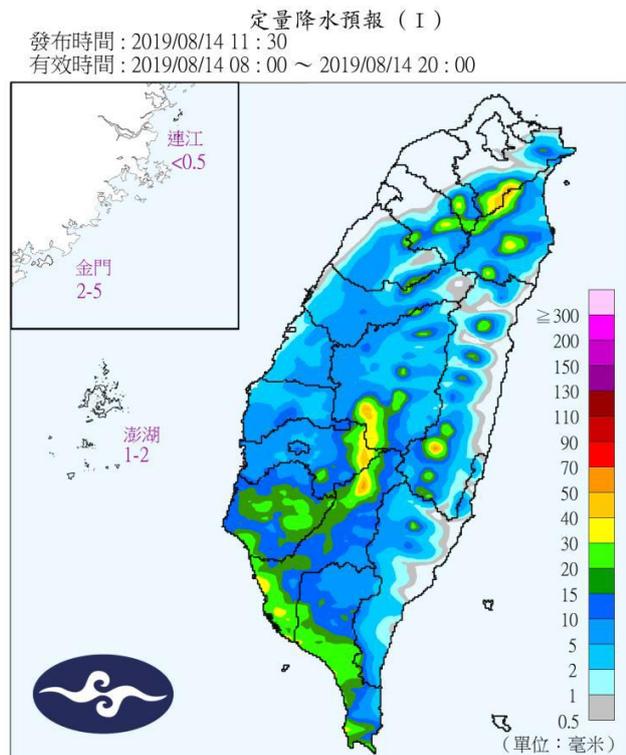
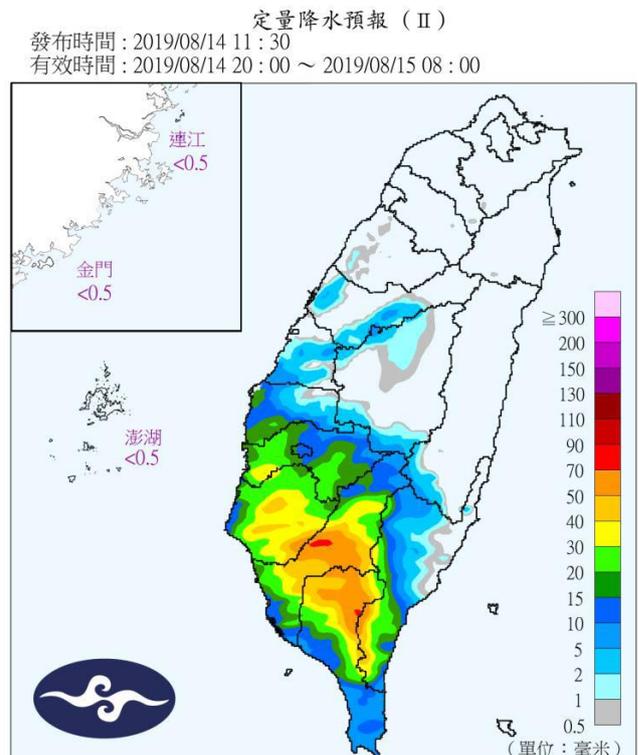
圖 3、左：14 日 08:00-20:00 定量降水預報；右：14 日 20:00-15 日 08:00 定量降水預報。

14 日上午中南部地區仍有局部短暫陣雨或雷雨，下午以後降雨逐漸緩和，其他地區則為多雲時晴，午後山區及近山區平地偶有局部短暫雷陣雨，14 白天至 15 日清晨定量降水預報如圖 3 所示。

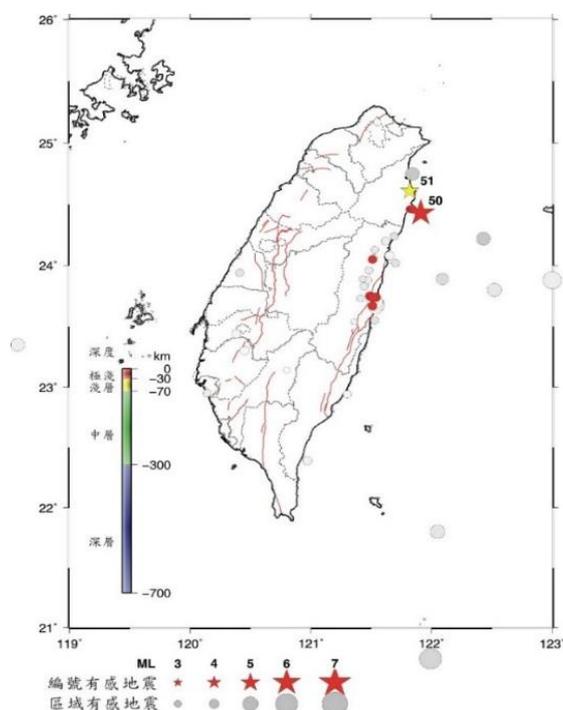
圖 5、本週 (108 年 8 月 8 日~14 日) 臺灣有感地震分布圖 (彩色符號)，灰階符號為 7 月 8 日~8 月 7 日有感地震分布。

本週全臺有感地震計有 9 起 (如圖 5 所示)，規模大於 4.0 計有 2 起分別為第 050 及 051 號有感地震，震央均位於宜蘭地區及近海，規模分別為 6.0 及 4.5，深度為 22.5 公里及 66.4 公里。

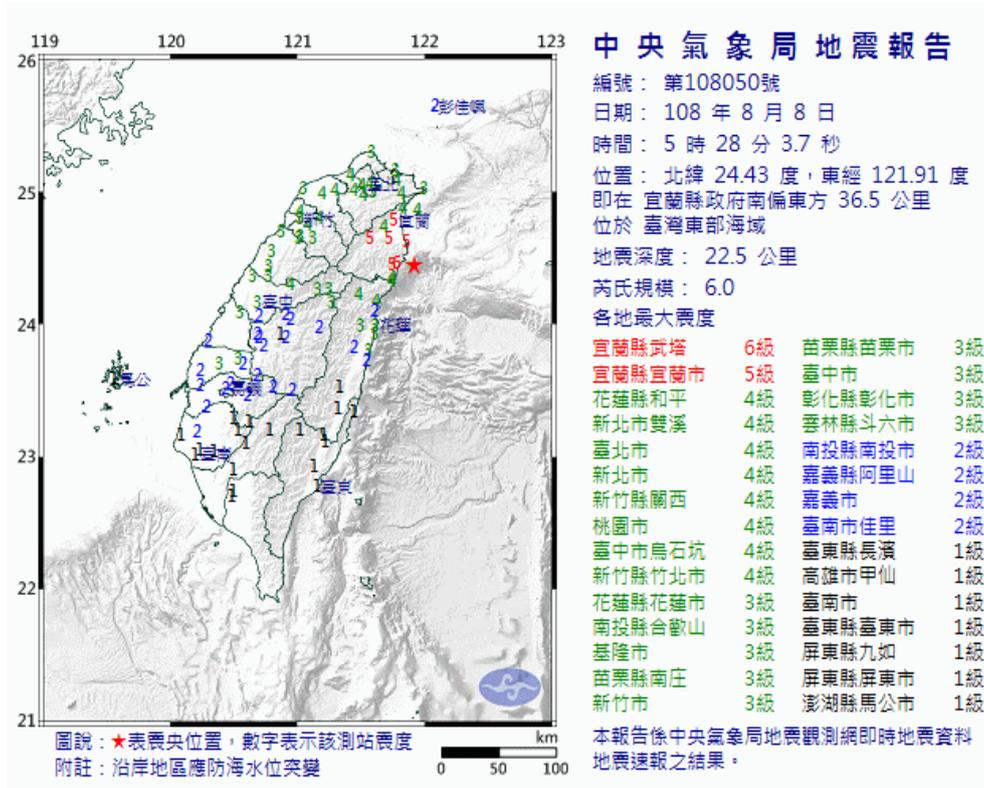
圖 6、本週（108 年 8 月 8 日～14 日）臺灣有感地震分布圖（彩色符號），灰階符號為 7 月 8 日～8 月 7 日有感地震分布。

其中第 050 號有感編號地震發生於本月 8 日 5 時 28 分，震央位於宜蘭縣南澳近海地區，幾乎造成臺灣全島地區有感，震央附近之武塔震度 6 級最大，宜蘭縣較多區域分布震度 5 級，北部縣市震度均達到 4 級 (如圖 6 所示)，本起地震造成新北市中和區 1 名婦人疑遭倒塌衣架壓傷，送醫後不治。

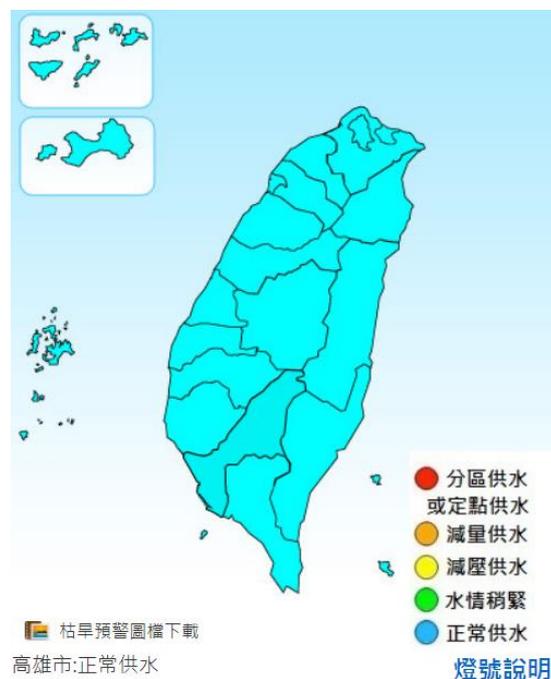
圖 7、全國水情燈號

(二) 全國水情分析：本週因利奇馬颱風對北部、東北部區域帶來豐沛降雨，為北部地區各主要水庫帶來水源；南部地區由於西南氣流降下大雨或豪雨，使各主要水庫蓄水量均顯著增加，全國維持供水正常（如圖 7 所示）。
