# 災防週報

# 行政院災害防救辦公室週報（110 年 7 月 29 日至 110 年 8 月 11 日）

## 一、2021 年 7 月西歐暴雨洪災研析（國家災害防救科技中心提供，本院災害防救辦公室彙整）

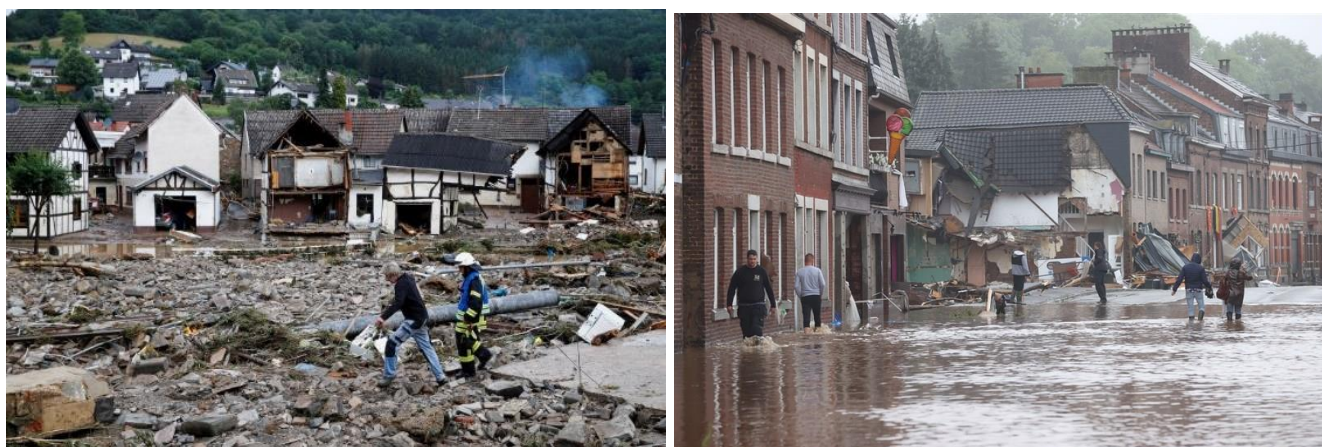
圖 6 洪水致災情形（左：德國；右：比利時列日省）

## 3.鐵路及道路毀損

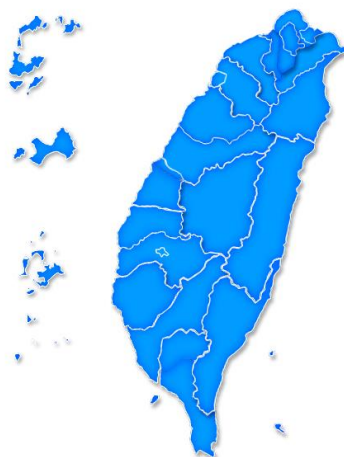
圖11 全國水情燈號  
資料來源：經濟部水利署

自8月5日起，全國水情正常（如圖11所示）。
